# 104 年杜鵑颱風重大土砂災例最速報

## 新 北 市—坪林區粗窟里

### 104 年杜鵑颱風-新北坪林-001

- ◆災區位置：台 9 線 34k
- ◆災害發生時間：9 月 28 日 23 時 0 分
- ◆災害類型：崩塌(沖蝕)
- ◆累積雨量：366 mm

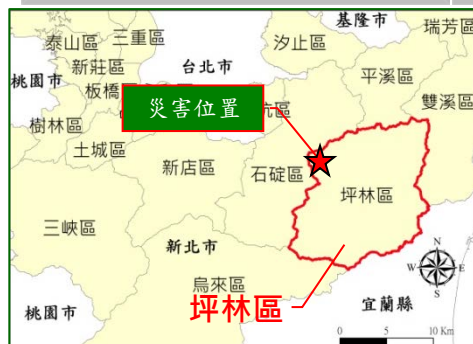
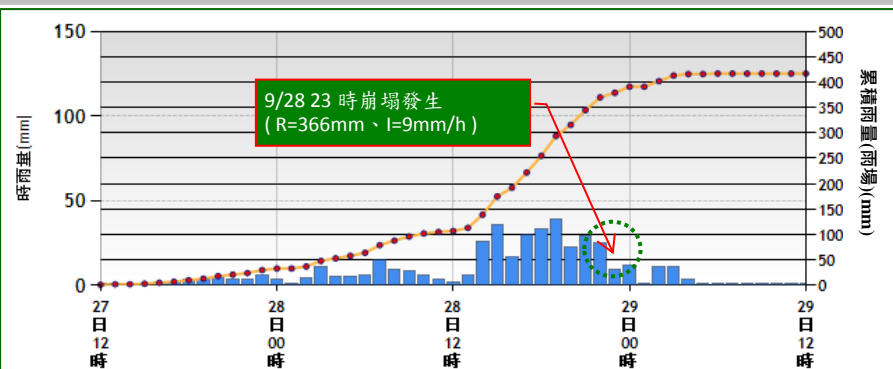
- ✓災情描述：杜鵑颱風期間，新北市坪林地區降下大豪雨，造成台 9 線 34k 上方一處邊坡發生地滑，崩落土石及地表水沿一道既有沖蝕溝沖落，造成沖蝕溝擴大，並波及台 9 線旁一戶民宅。
- ✓災害規模：上游地滑區寬度約 60m，長約 60m，面積約 0.36 公頃，沖蝕溝長度約 190m，平均寬度約 6m。
- ✓災損統計：民宅一戶。
