104 年蘇迪勒颱風重大土砂災例最速報

104 年蘇迪勒颱風

台北市—文山區興旺里

104 年蘇迪勒颱風-台北文山 001

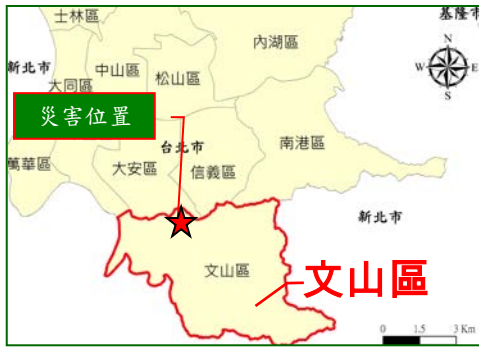
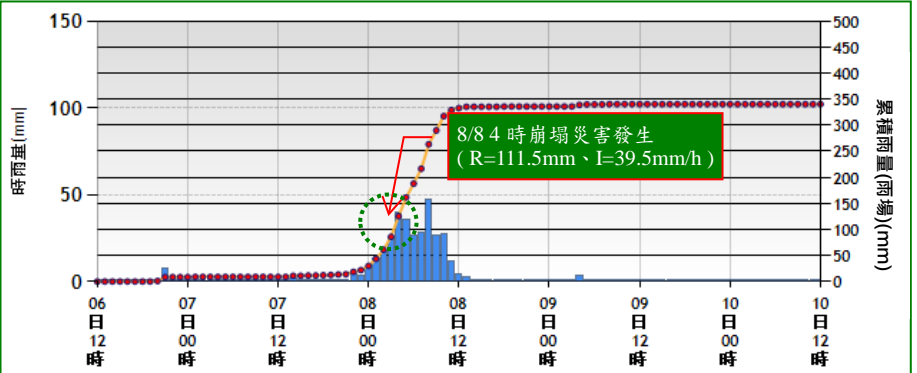
- ❖ 災害發生位置：文山區福興路 116 號
- ❖ 災害發生時間：8 月 8 日 4 時 0 分
- ❖ 災害類型：崩塌(沖蝕)
- ❖ 累積雨量：111.5 mm

- ✓ 災情描述：受災戶位於文山區景美 11 號公墓下方，由於公墓已變更為公園用地，現已全部遷葬完成，坡面尚無植生，暫以打樁編柵方式保護。蘇迪勒颱風期間，大量地表逕流集中流入公墓下方沉砂池，溢流後造成沉砂池下邊坡崩塌，土石衝破緊鄰邊坡之民宅。
- ✓ 災害規模：崩塌長 10 公尺、寬 10 公尺、深約 3 公尺；衝入民宅之堆積厚度最高處約 1 公尺。崩塌材料均為土壤及岩塊，無岩盤出露。
- ✓ 災損統計：1 處民宅受損。

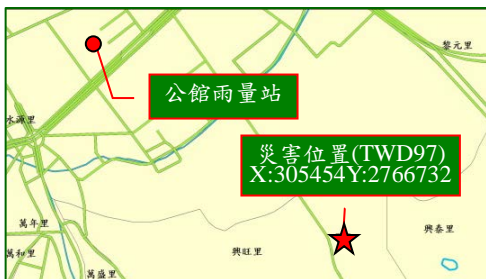
(參考雨量站：公館(C1A730) 土石流警戒基準值：-)
