宜蘭縣大同鄉茂安村

一、災區基本資料

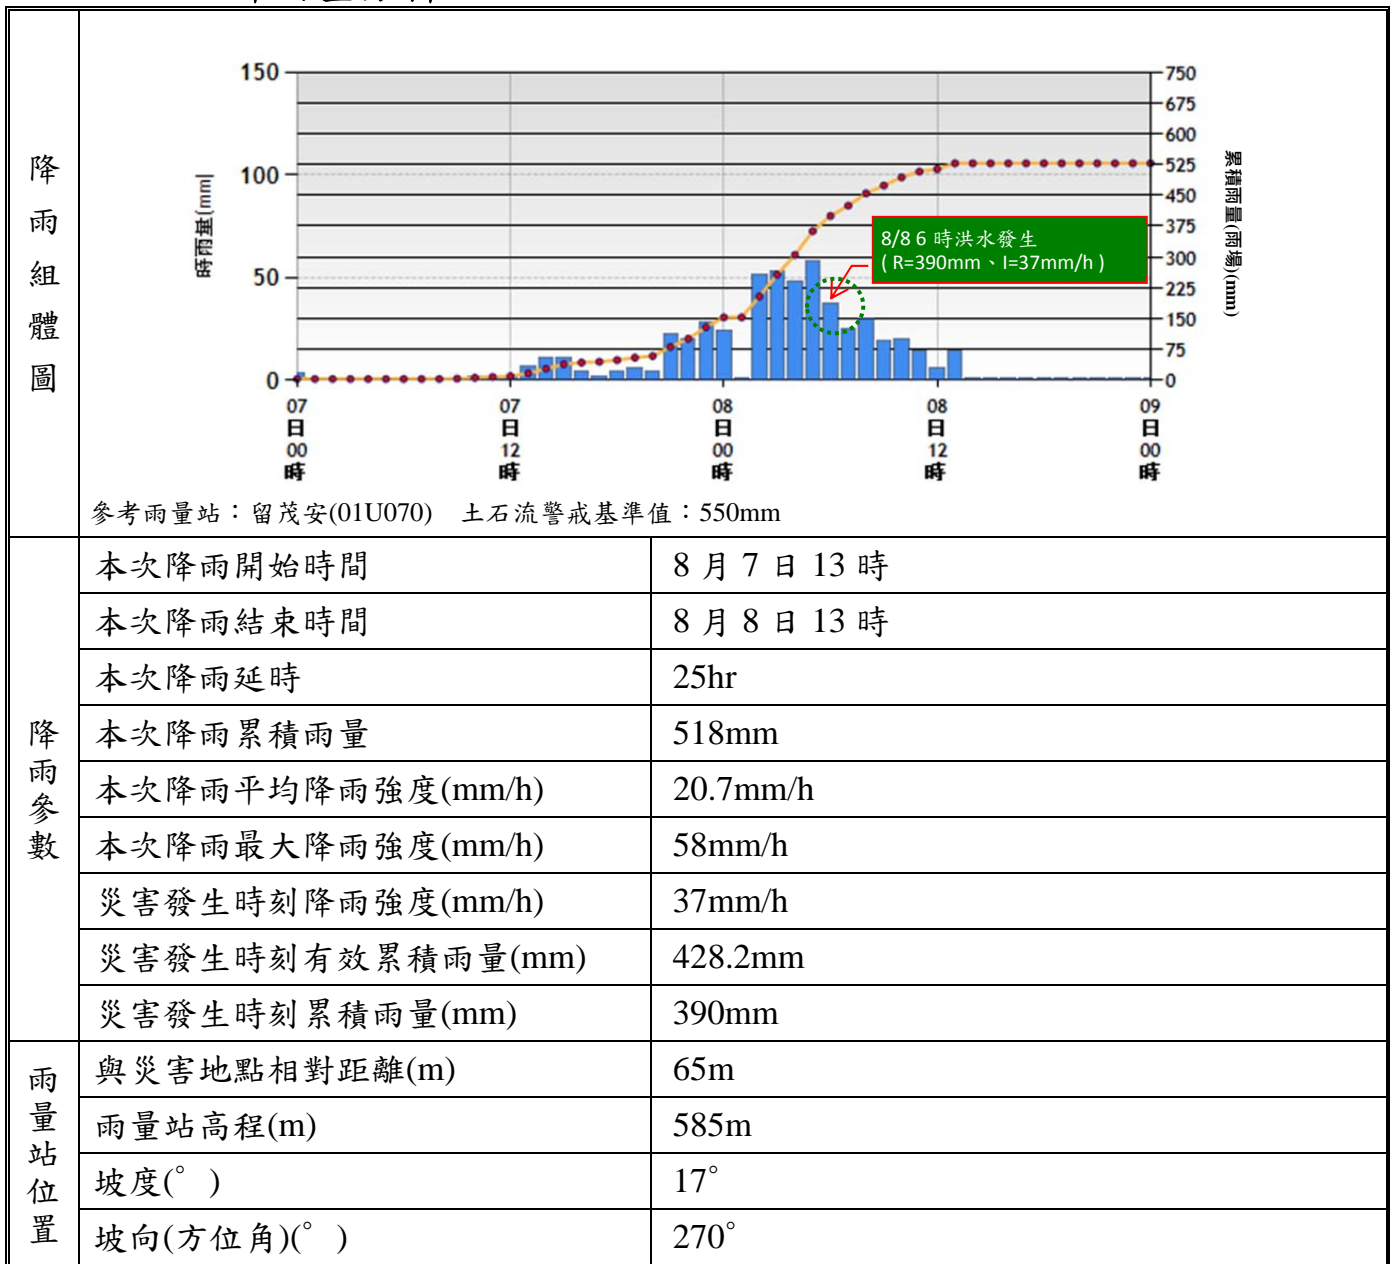
## 六、降雨量分析

災害發生原因分析	<p>降雨條件：本次災害降雨延時 25 小時，災害發生時有效累積降雨量 428.2mm，為致災條件之一。</p> <p>地質條件：本災害之致災野溪集水區內，除有向斜及背斜等褶皺構造外，並無特殊不利之地質條件，而褶皺構造亦非本次災害之主要致災因素。</p> <p>土地利用：本災害之集水區內無明顯人為開發情形。</p> <p>綜合探討：本災害野溪之集水區面積約 182 公頃，但野溪之寬度在舊志航橋附近僅 6~8m 寬，故豪雨期間，溪水容易在此處溢淹，且 101 年蘇拉颱風期間，曾因野溪上游發生崩塌，導致本處野溪發生土石流。</p>
二次災害可能性	<p>由於民宅鄰近狹窄之溪谷，豪雨期間水位上漲之情形難以避免，勢必仍有可能再發生溢淹。另野溪上游一旦發生崩塌造成土石流時，再度於民宅附近溢流之風險亦相當高。附近民眾表示，本次受災之民宅為當地原住民臨時搭建之鐵皮屋，僅做暫時居住之考量，並非永久居住之用，建議應請該戶民眾遷離。</p>
