# 104 年蘇迪勒颱風重大土砂災例最速報

104 年蘇迪勒颱風

新 北 市 — 三 峽 區 金 圳 里

## 104 年蘇迪勒颱風-新北三峽-002

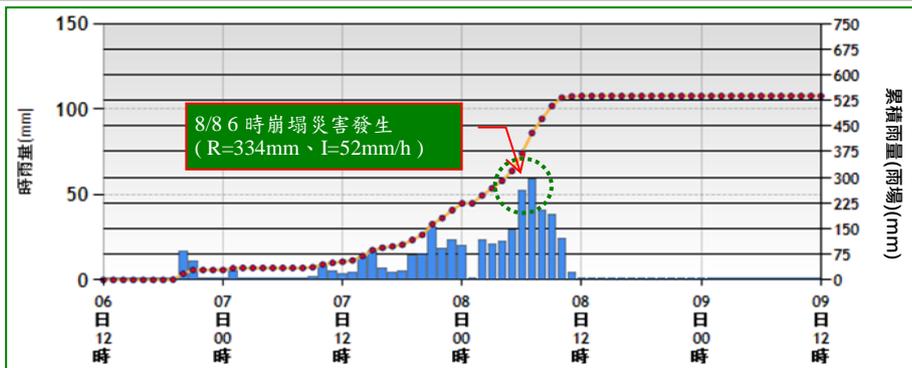
(參考雨量站：大豹(01A210) 土石流警戒基準值：500mm)

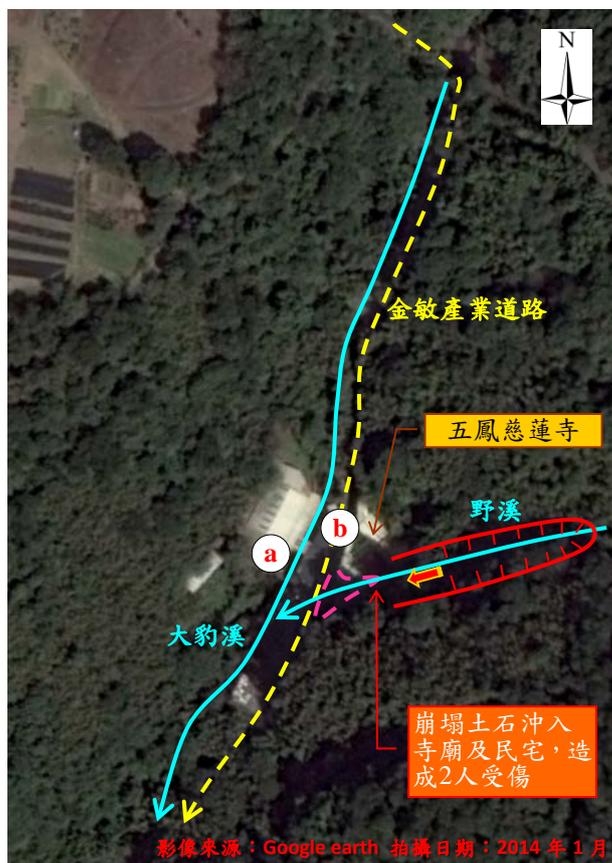
- ✓ 災情描述：蘇迪勒颱風期間，北部地區以新北市新店、烏來、三峽等地區降雨強度最高，造成三峽區五鳳慈蓮寺上邊坡發生崩塌，土石隨溪水沖入寺廟前院及緊鄰寺廟之民宅，並造成 2 位民眾於寺廟前階梯處遭岩塊撞傷。
- ✓ 災害規模：崩塌區長度約 100 公尺，寬度約 12 公尺，面積約 1200 平方公尺。
- ✓ 災損統計：1 處寺廟及 1 處民宅受損，2 人受傷。
