104年蘇迪勒颱風重大土砂災例最速報

104年蘇迪勒颱風

新北市—新店區廣興里

104年蘇迪勒-新北新店-002

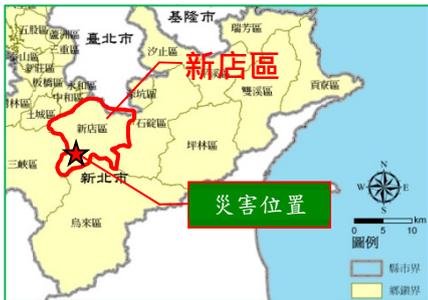
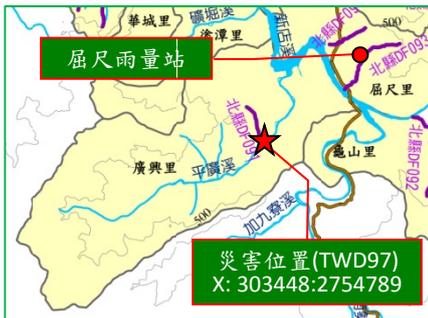
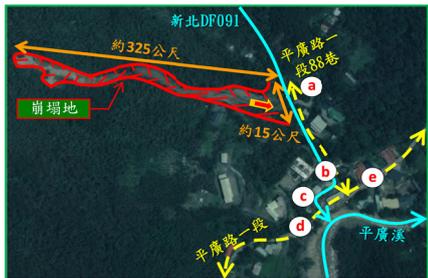
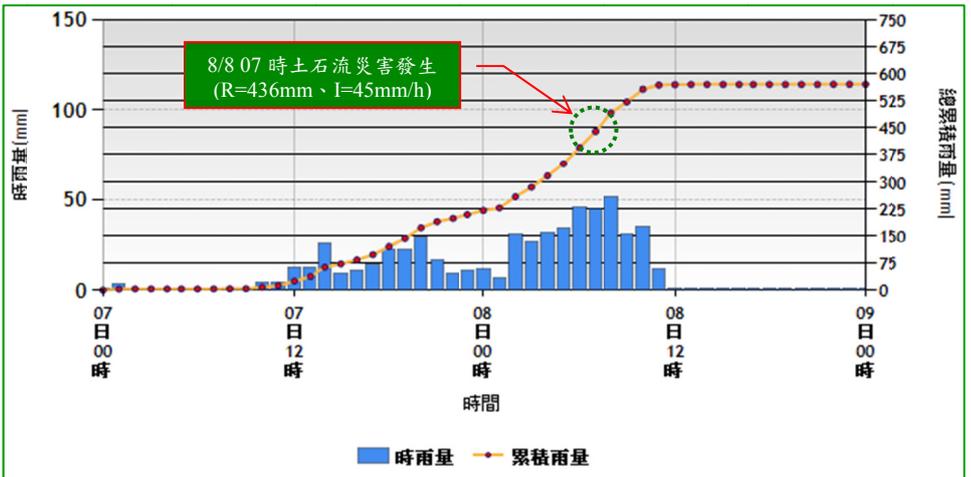
- ❖ 災區位置：土石流潛勢溪流新北 DF091
- ❖ 災害時間：8月8日7時
- ❖ 災害類型：崩塌(沖蝕)
- ❖ 累積雨量：440mm

- ✓ 災情描述：受蘇迪勒颱風影響，土石流潛勢溪流新北 DF091 上游右岸邊坡，因強降雨發生崩塌，崩落土砂導致下游函管阻塞，水砂溢淹沖毀民宅及阻斷道路。
- ✓ 災害規模：邊坡崩塌面積約 5,000 平方公尺，現況堆積土方量約 1,500 立方公尺。
- ✓ 災損統計：平廣路一段共約 4 戶民宅遭土砂沖擊受損，平廣路一段道路遭土砂掩埋約 50 公尺。
