新北市新店區廣興里

災害案件編號		104 年蘇迪勒颱風-新北新店-006		
災區行政區域		新北市新店區廣興里		
溪流名稱		平廣溪		
所屬流域		淡水河流域		
土石流警戒基準值		500mm	參考雨量站	屈尺(C0A580)
受災地點	地標：平廣路一段 22 號 (長青休閒園區民宅)	GPS 坐標	TWD97	X：304241 Y：2755403
土石流警戒發布時間		104 年 8 月 7 日 17:00(發布黃色)		
土石流警戒解除時間		104 年 8 月 8 日 20:00(解除黃色)		
災害發生時間		104 年 8 月 8 日 8 時 00 分 訊息來源：當地民眾訪談		
現勘日期		104 年 8 月 14 日		
災害類型		崩塌(山崩)		
保全對象	民宅建物	6 棟(長青休閒園區民宅)		
	公有建物	無		
	公共設施	道路(平廣路一段)		
	農林用地	無		
歷史災害		野溪上游曾發生崩塌，2014 年已完成格樑護坡整治，面積約 0.4 公頃。

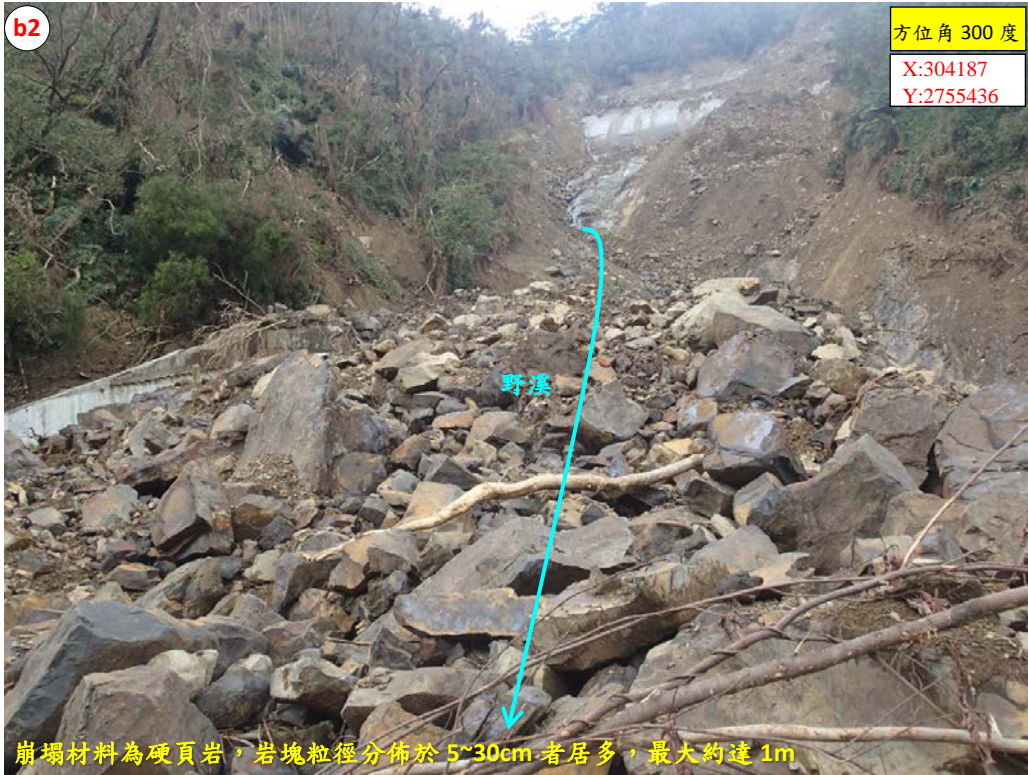
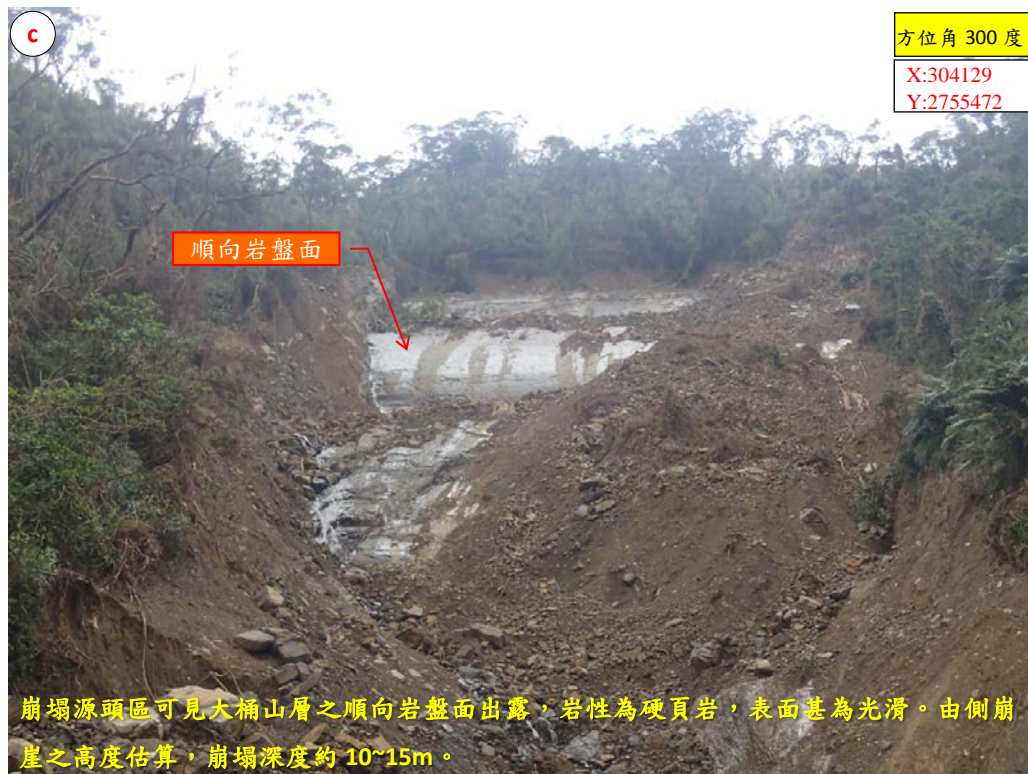
現況照片

疏散避難情況		疏散時間：無				疏散人數：0人						
		原先規劃避難處所：無				本次疏散避難何處：無						
		補充說明：										
災損統計		現況描述紀錄										
		1. 現況描述：蘇迪勒颱風期間，新北市新店地區降雨強度高，造成廣興里一處野溪溪岸邊坡發生崩塌，衝毀4棟鐵皮民宅(長青休閒園區)，所幸該4棟民宅目前無人居住，故未造成人員傷亡。 2. 災害規模：崩塌寬度約65m，長約150m，崩塌面積約1公頃。										
		民宅建物：四棟鐵皮民宅損毀(長青休閒園區) 公共設施：無										
		人命/房舍/道路毀損統計	死亡	0人	失蹤	0人	受傷	0人	房屋受損	4棟	道路毀損	約0m
既有工程設施損壞		無										
即時處置情況		尚未進行處置，僅略修整平廣路上堆積之土石，供車輛可越過通行。										
<b>崩塌地調查紀錄表(崩塌地災害類型用)</b>												
崩塌地臨時編號		新北新店-006			GPS座標		TWD97		X：304241 Y：2755403			
崩塌機制		<input type="checkbox"/> 道路邊坡崩塌 <input type="checkbox"/> 河岸崩塌 <input checked="" type="checkbox"/> 河岸山腹崩塌 <input type="checkbox"/> 源頭崩塌 <input type="checkbox"/> 一般邊坡崩塌										
邊坡類型		<input type="checkbox"/> 斜交坡 <input type="checkbox"/> 逆向坡 <input checked="" type="checkbox"/> 順向坡 <input type="checkbox"/> 水平層狀坡 <input type="checkbox"/> 階地崖 <input type="checkbox"/> 崩積崖 <input type="checkbox"/> 填方坡 <input type="checkbox"/> 其他_____

災害發生原因分析	<p>降雨條件：本次災害降雨延時 26 小時，災害發生時降雨強度 51.5mm/h，累積降雨量 487mm。</p> <p>土地利用：本災害點集水區內開發程度低，未發現不當之利用情形。</p> <p>崩塌機制探討：源頭區可見崩塌後出露之深灰色大桶山層岩盤面，岩性為硬頁岩，為順向坡。崩塌材料主要為大桶山層岩盤面上之高度風化破碎岩屑，由現場崩塌之岩屑岩性推判，其材料甚為破碎，整體材料之透水性高，高強度降雨所引致之地下水易蓄積於較完整之岩盤面上，進而引致風化岩屑沿順向坡面產生崩塌。估計崩塌深度約 10~15m。</p> <p>綜合探討：本災害點先天上已有地質較破碎之不利條件，本次颱風期間又遭逢較高強度之降雨，故導致大範圍之崩塌。</p>
二次災害可能性	<p>本災害點之上游曾有崩塌之災害歷史，於 104 年以格樑方式完成整治，已完成整治之區域於本次蘇迪勒颱風並未造成災害，災害發生在整治區之下游側。由於本區域坡面係屬順向坡，較完整之順向坡岩盤面上覆一層高度風化岩層，在高強度降雨下，易再度發生類似本次災害事件之崩塌。另目前殘留在坡趾之大量堆積材料甚為鬆散，一旦外在平衡條件改變，有可能再產生小規模之崩塌。</p>
