# 104 年蘇迪勒颱風重大土砂災例最速報

104 年蘇迪勒颱風

新 北 市—烏 來 區 烏 來 里

## 104 年蘇迪勒-新北烏來-002

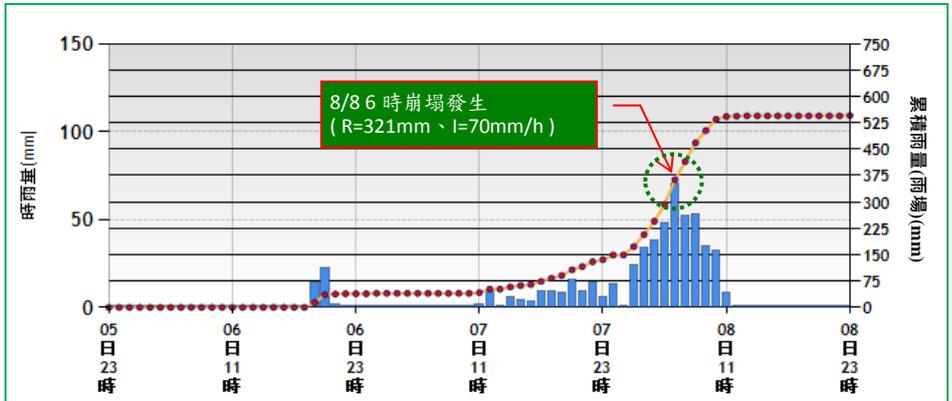
- ✓ 災情描述：蘇迪勒颱風於烏來地區降下超大豪雨，造成多處災害，其中烏來國中小後側邊坡發生崩塌災害，造成 5 間教室受損，另台 9 線上下邊坡發生崩塌，造成約 70 公尺長之路基缺口，同時造成烏來國中小風雨操場外圍崩塌。
- ✓ 災害規模：崩塌面積約 3500 平方公尺，崩塌土方量約 14000 立方公尺。
- ✓ 災損統計：學校 1 處，台 9 甲線道路約 70 公尺。
