新北市烏來區烏來里

災害案件編號		104 年蘇迪勒颱風-新北烏來-002		
災區行政區域		新北市烏來區烏來里		
溪流名稱		桶後溪		
所屬流域		淡水河流域		
土石流警戒基準值		-	參考雨量站	大桶山(01A440)
受災地點	地標：烏來國中小	GPS 坐標	TWD97	X：305993 Y：2750741
土石流警戒發布時間		無		
土石流警戒解除時間		無		
災害發生時間		104 年 8 月 8 日 6 時 00 分 訊息來源：當地民眾訪談		
現勘日期		104 年 8 月 13 日		
災害類型		崩塌		
保全對象	民宅建物	無		
	公有建物	烏來國中小		
	公共設施	無		
	農林用地	烏來國中小下方台 9 線路段		
歷史災害		無

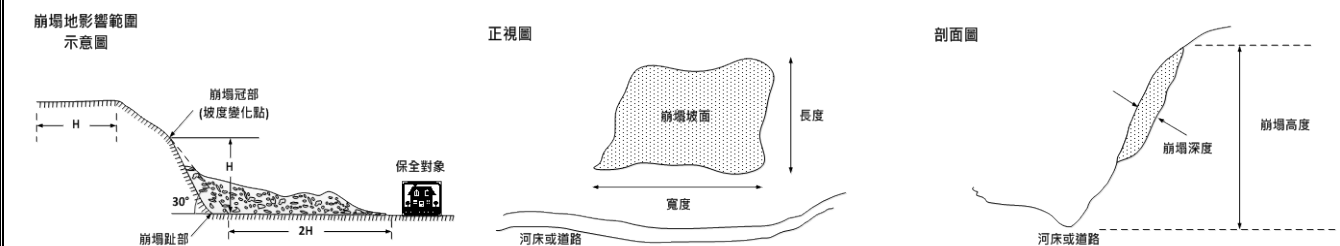
崩塌規模	長度	約 50m	寬度	約 70m	高度	約 16m	崩塌深	約 6m	崩塌面積	約 3500m <sup>2</sup>
保全對象區位	<input checked="" type="checkbox"/> 崩塌區 <input type="checkbox"/> 堆積區 <input type="checkbox"/> 無保全 <input type="checkbox"/> 其他(崩塌區上方)									
保全對象至上邊坡冠部水平距離	約 25m		保全對象至下邊坡坡趾水平距離	約 25m						
崩塌地周圍植被	<input type="checkbox"/> 裸露地 <input checked="" type="checkbox"/> 自然林 <input type="checkbox"/> 人造林 <input type="checkbox"/> 草地 <input type="checkbox"/> 其他_____

現況補充說明：無

註：崩塌地影響範圍示意圖資料來：集水區整體調查規劃工作參考手冊(民國 99 年 12 月)
