新北市烏來區烏來里

一、災區基本資料

| 災害案件編號 | | 104 年蘇迪勒颱風-新北烏來-003 | | |

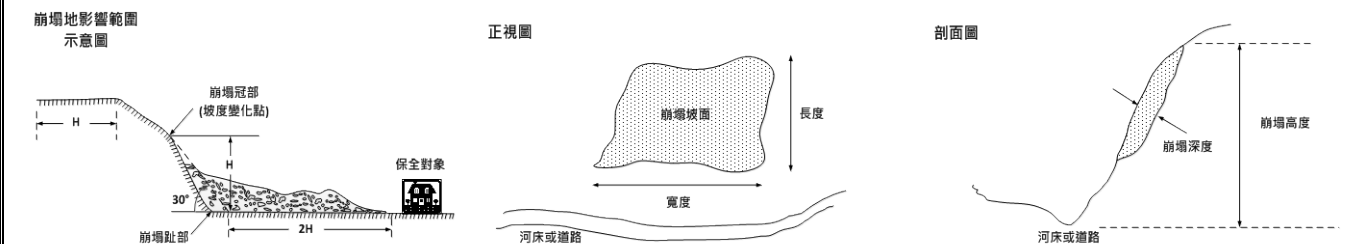
| 崩塌規模 | 長度 | 約 300 m | 寬度 | 約 110m | 高度 | 約 80 m | 崩塌深 | 約 30 m | 崩塌面積 | 約 33000 m <sup>2</sup> |

註：崩塌地影響範圍示意圖資料來：集水區整體調查規劃工作參考手冊(民國 99 年 12 月)

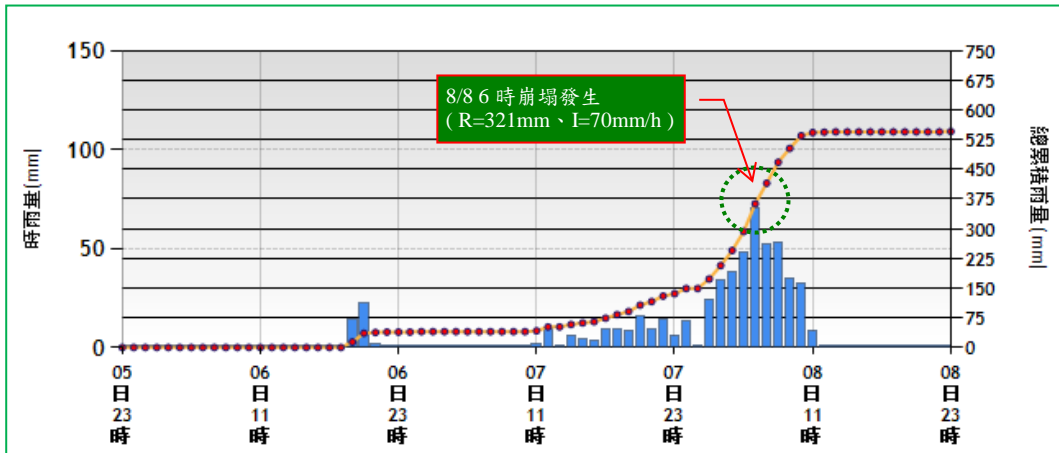
降雨組體圖

參考雨量站：大桶山(01A440) 土石流警戒基準值：-
