104 年蘇迪勒颱風重大土砂災例最速報

104 年蘇迪勒颱風

新北市—烏來區忠治里

104 年蘇迪勒颱風-新北烏來-008

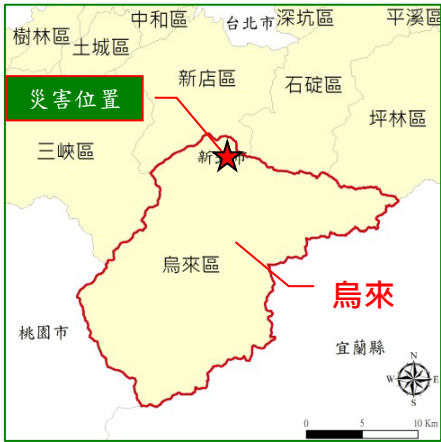
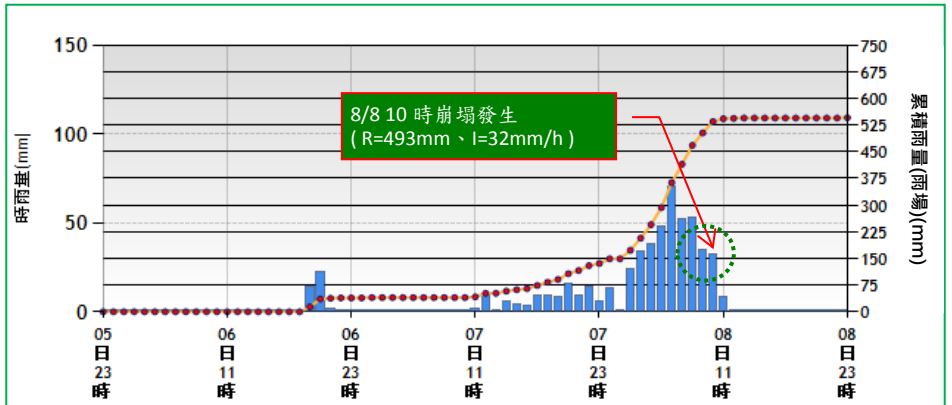
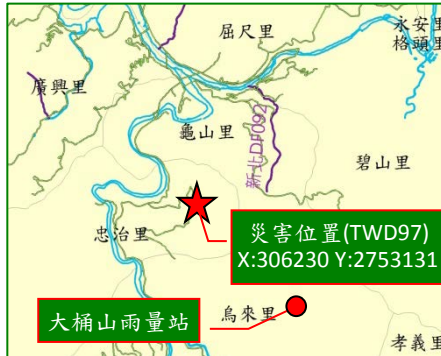
- ❖ 災害發生位置：忠治里金堰 80-1 號
- ❖ 災害發生時間：8 月 8 日 10 時 0 分
- ❖ 災害類型：崩塌(山崩)
- ❖ 累積雨量：493 mm

- ✓ 災情描述：蘇迪勒颱風期間，烏來區忠治里一處野溪因流量甚大，導致溪岸多處崩塌，其中金堰 80-1 號民宅下邊坡崩塌後，房舍外緣有部分損毀及懸空之狀況。崩塌原因主要為坡趾受到野溪側向侵蝕，逐漸失去穩定，且上方道路因排水設施堵塞，地表逕流大多向下邊坡漫流，坡面亦遭到沖蝕，導致邊坡之崩積層崩落，露出岩盤。
- ✓ 災害規模：崩塌區寬度約 45m，長度約 30m。
- ✓ 災損統計：房屋受損 1 棟
