## 新北市烏來區信賢里

### 一、災區基本資料

### 三、現況照片

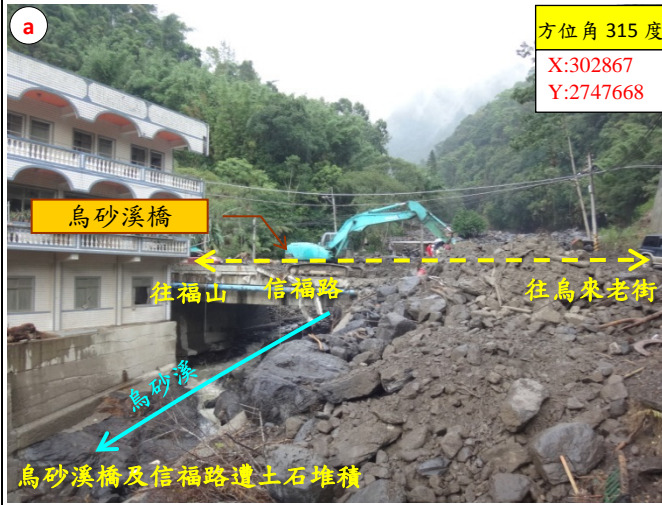
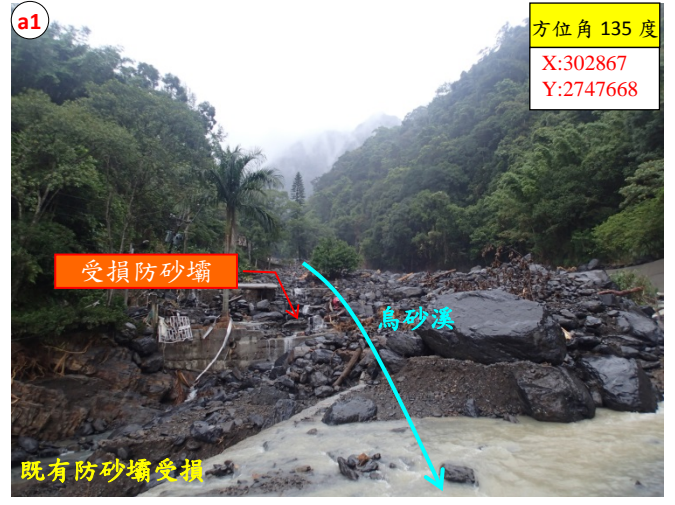
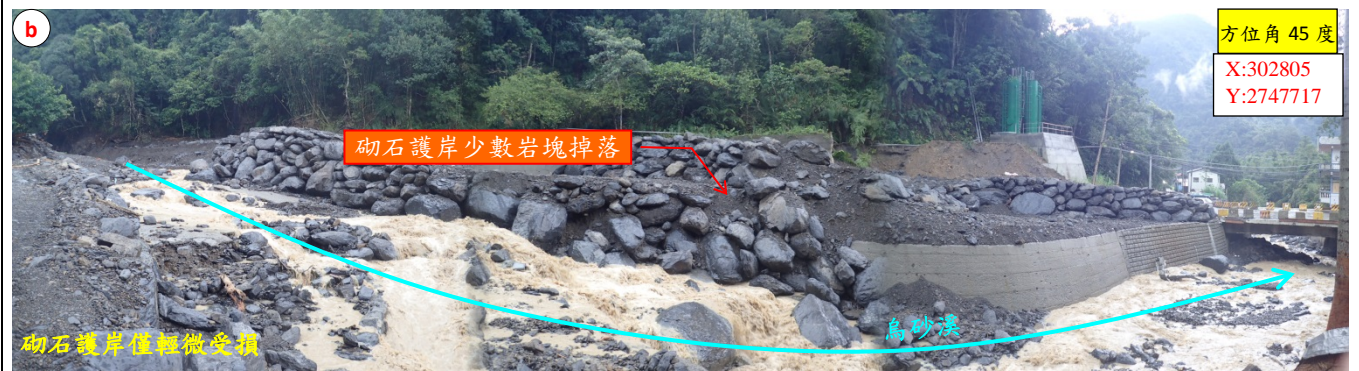
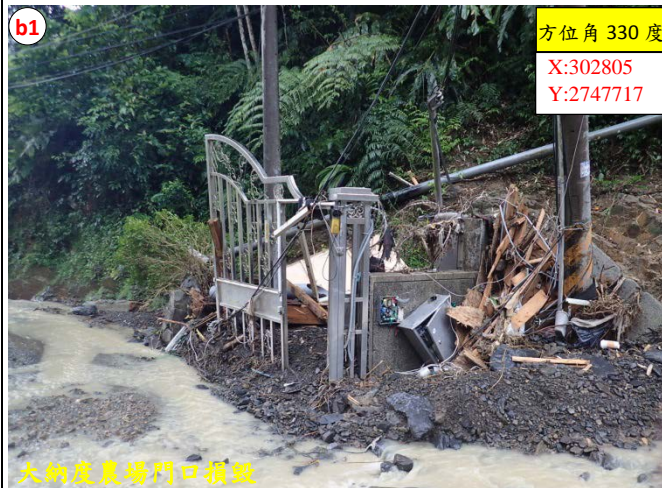
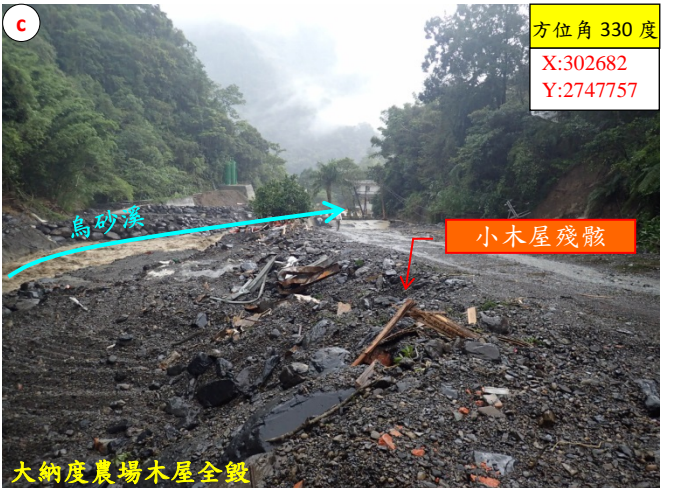
#### 現況照片

疏散避難情況		疏散時間：無				疏散人數：0人				
		原先規劃避難處所：無				本次疏散避難何處：自行避難				
		補充說明：								
現況描述紀錄		<p>1. 現況描述：蘇迪勒颱風期間，烏來地區降下超大豪雨，造成烏砂溪(潛勢溪流 DF103)發生土石流，造成烏砂溪橋箱涵堵塞，溪水及土砂漫過橋面板，並側向溢淹，堆積至信福路路面上。位於烏砂溪橋上游方向之大納度假農場因鄰近溪岸，於本次土石流發生時全毀，包括多間木屋及餐廳等，共計 14 間房舍遭到土石流沖擊或埋沒。</p> <p>2. 災害規模：土石流堆積面積約 7,000 平方公尺，平均堆積高度約 3m</p> <p>3. 災損統計：房舍建物共 14 間</p>								
災損統計	民宅建物	房舍建物 14 間								
	公共設施	無								
	人命/房舍/道路毀損統計	死亡	0人	失蹤	0人	受傷	0人	房屋受損	14棟	道路毀損
既有工程設施損壞		既有護岸局部損毀								
即時處置情況		當地居民自行調派怪手清除堆積土石
