屏東縣霧台鄉霧台村

災害案件編號		105 年 0611 豪雨-屏東霧台-001		
災區行政區域		屏東縣霧台鄉霧台村		
溪流名稱		隘寮北溪		
所屬流域		高屏溪流域		
土石流警戒基準值		無	參考雨量站	阿禮(COR130)
受災地點	地標：霧大二號橋	GPS 坐標	TWD97	X：224265 Y：2516958
土石流警戒發布時間		無		
土石流警戒解除時間		無		
災害發生時間		105 年 6 月 11 日 07 時 0 分 訊息來源：當地居民		
現勘日期		105 年 6 月 16 日		
災害類型		土石流		
保全對象	民宅建物	無		
	公有建物	無		
	公共設施	霧大二號橋		
	農林用地	無		
歷史災害		前期已有土石流堆積狀，惟無聚落等保全對象

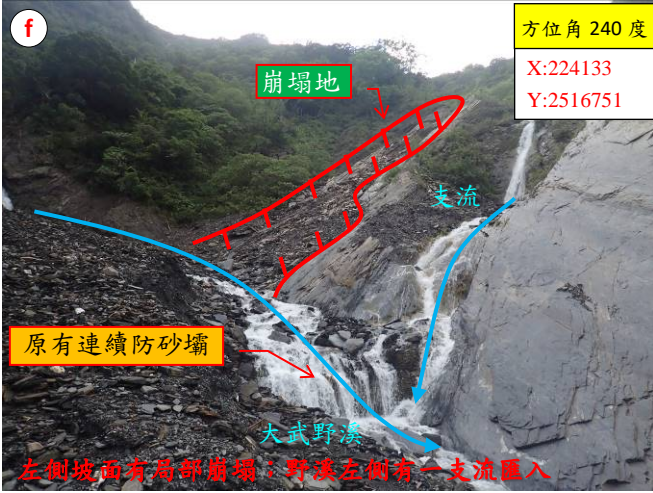
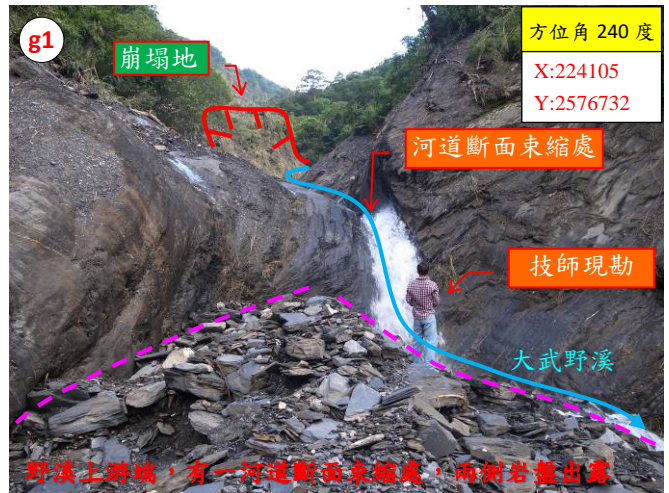
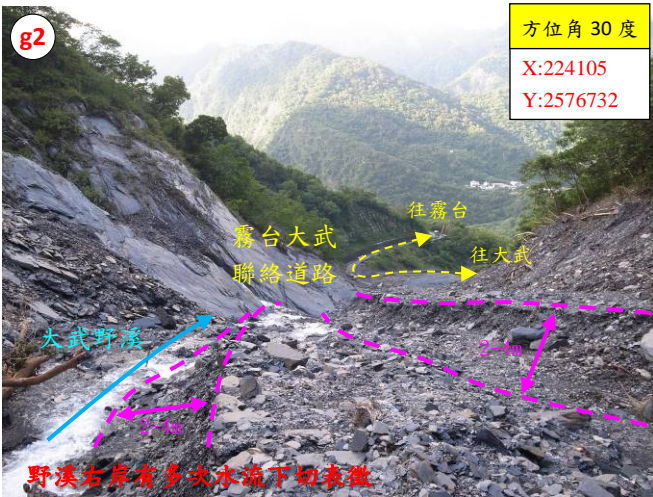
現況照片

疏散避難情況		疏散時間：無				疏散人數：無				
		原先規劃避難處所：無				本次疏散避難何處：無				
		補充說明：								
現況描述紀錄		<p>1. 現況描述：土石流沖毀霧大二號橋，造成道路中斷約 40 公尺。</p> <p>2. 災害規模：土石流影響範圍長約 300 公尺、寬約 35 公尺、沖刷深度約 5 公尺，土石堆積面積 10,500 平方公尺，堆積土方量約 52,500 立方公尺。</p> <p>3. 災損統計：道路毀損部分合計約 40 公尺。</p>								
災 損 統 計	民宅建物	無								
	公共設施	霧大二號橋因位於土石流行進路線，遭大量土石沖毀，道路中斷約 40 公尺長；霧大二號橋下游處兩側護岸毀損。								
	人命/房舍/道路毀損統計	死亡	0 人	失蹤	0 人	受傷	0 人	房屋受損	0 棟	道路毀損
既有工程設施損壞		無								
即時處置情況		現場怪手已將道路土石清除，暫時開放通車
