105 年其他重大土砂災例摘要報告

台南市—楠西區照興里

105 年其他-台南楠西-001

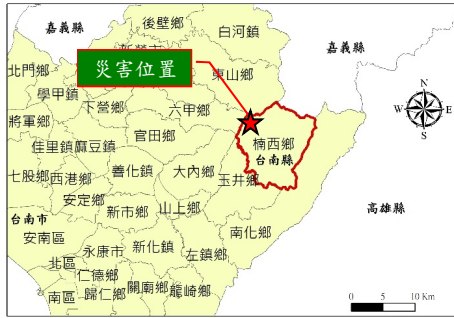
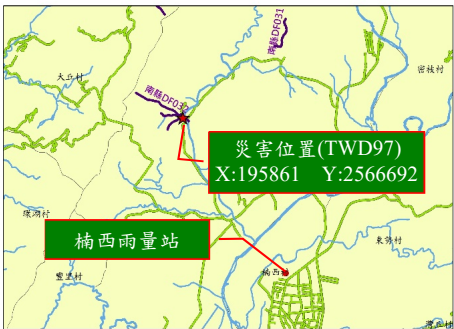
- ❖ 災害發生位置：南市 DF-032
- ❖ 災害發生時間：9月6日 16時
- ❖ 災害類型：土石流
- ❖ 累積雨量：84mm

- ✓ 災情描述：受到鋒面影響，9月5日南市 DF-032 源頭再次發生崩塌，崩塌材料暫積於河道，6日再受強降雨事件，大量暫積材料隨著地表逕流下移，造成下游河道淤塞，溢流到河岸兩側及道路上。
- ✓ 災害規模：土砂堆積面積約 6,700 平方公尺，堆積土方量約 4,500 立方公尺。
- ✓ 災損統計：無。
