嘉義縣中埔鄉頂埔村

一、災區基本資料

三、現況及植被情形照片

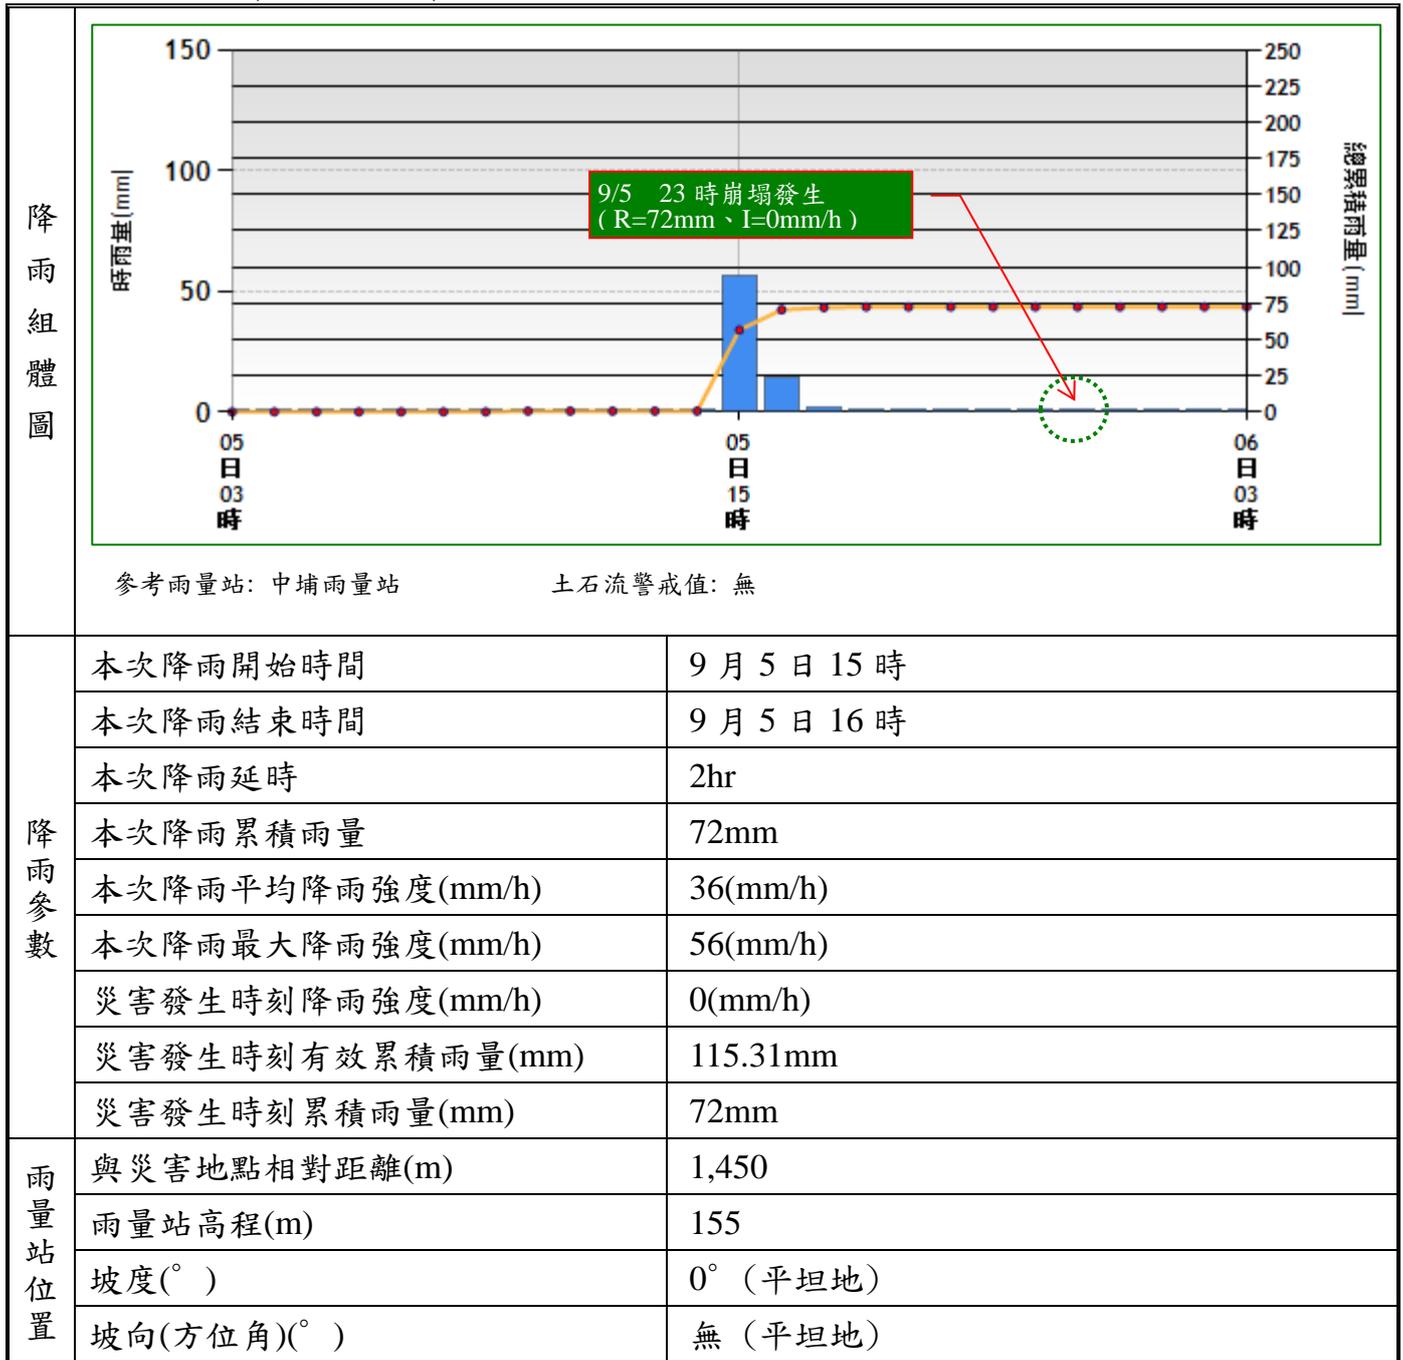
六、降雨量分析

災害發生原因分析	<p>降雨條件：本次災害降雨延時僅 2 小時，累積雨量 72mm，研判累積雨量並非主要致災因素。該次降雨之最大強度為 56mm/h，發生於下午 15 時，且根據訪談紀錄，下午約 17 時開始已有零星土石崩落，故本次災害應與降雨強度之關聯性較高。</p> <p>地質條件：本災害地點屬台地堆積層，地表大多無岩盤出露，且本災害為坡面淺層崩塌，屬於土壤邊坡行為，與地質構造及岩盤岩性無直接關聯。</p> <p>土地利用：崩塌範圍係為保全對象之私有土地，坡面上原有私人設置之 2 道駁坎，由地形研判，設置駁坎後應有一定之回填土方量，以提供設置水塔之平面空間，故崩落之土砂除原有之淺層土壤外，應有部分為回填土。根據訪談紀錄，該 2 道駁坎已設置數十年，不排除駁坎原先已有開裂或基礎淘空等狀況，故邊坡不穩定。邊坡更上方之嘉 138 鄉道擋土牆並無開裂或變位等情形，研判本次災害與路基穩定性並無關聯，邊坡不穩定之範圍僅限於私人土地範圍內。</p> <p>綜合探討：綜合上述各項因素，本次災害之主要因素應與坡面之利用狀況有關，除原先設置之駁坎可能已喪失穩定邊坡之功能外，地表排水不佳也可能為另一間接致災因素。該處邊坡有步行便道，供住戶向上步行至嘉 138 鄉道，研判降雨時，地表逕流有可能集中於便道流動，間接造成邊坡穩定性逐漸下降。</p>
二次災害可能性	由於原先之駁坎已崩塌，且坡面裸露，故日後恐有更容易沖蝕之虞。惟該處邊坡屬私人土地，須由所有權人進行後續處理。
