台東縣東河鄉尚德村

災害案件編號		105 年尼伯特颱風-台東東河-001		
災區行政區域		台東縣東河鄉尚德村		
溪流名稱		泰源南溪		
所屬流域		馬武河流域		
土石流警戒基準值		無	參考雨量站	東河(COS810)
受災地點	地標：泰源南溪	GPS 坐標	TWD97	X：273509 Y：2538291
土石流警戒發布時間		無		
土石流警戒解除時間		無		
災害發生時間		105 年 7 月 9 日 7 時 20 分 訊息來源：玉里地震站振動分析資料		
現勘日期		105 年 8 月 30 日		
災害類型		崩塌(山崩)		
保全對象	民宅建物	無		
	公有建物	無		
	公共設施	無		
	農林用地	有		
歷史災害		前期已於民國 93 年有部分土石崩落情形，惟無聚落等保全對象。

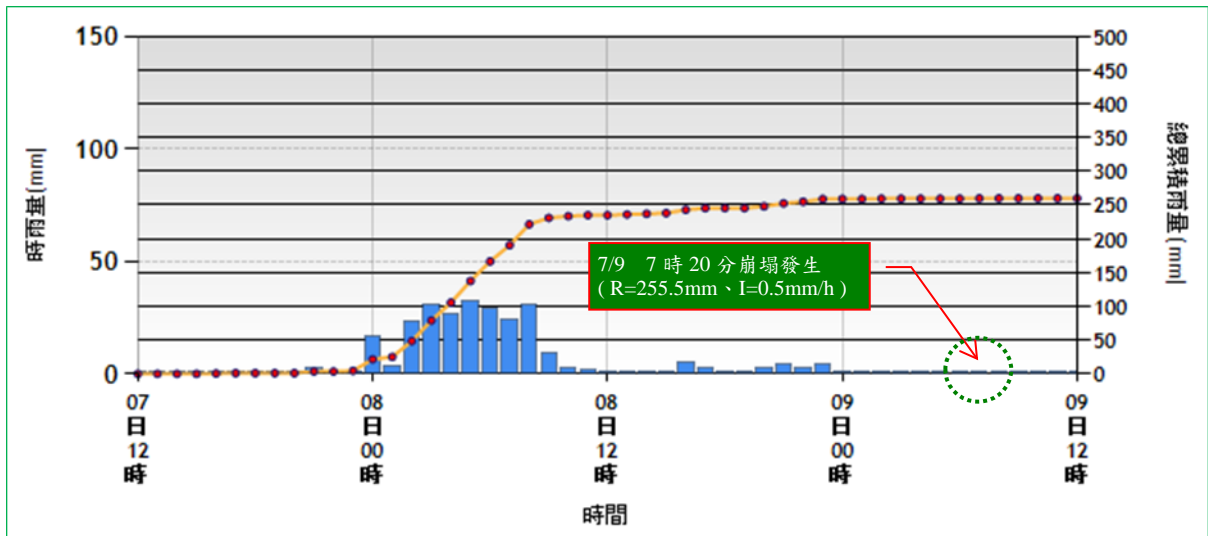
降雨組體圖

本次降雨開始時間	7月8日0時
本次降雨結束時間	7月8日23時
本次降雨延時	24hr
本次降雨累積雨量	254.5mm
本次降雨平均降雨強度(mm/h)	10.6(mm/h)
本次降雨最大降雨強度(mm/h)	30.5(mm/h)
災害發生時刻降雨強度(mm/h)	0.5(mm/h)
災害發生時刻有效累積雨量(mm)	230.5mm
災害發生時刻累積雨量(mm)	255.5mm
