## 嘉義縣竹崎鄉金獅村

### 一、災區基本資料

災害案件編號		105 年梅姬颱風-嘉義竹崎-001		
災區行政區域		嘉義縣竹崎鄉金獅村		
溪流名稱		無		
所屬流域		無		
土石流警戒基準值		無	參考雨量站	樟腦寮(2)(01L480)
受災地點	地標：金獅村古厝	GPS 坐標	TWD97	X: 211271 Y:2600907
土石流警戒發布時間		無		
土石流警戒解除時間		無		
災害發生時間		105 年 9 月 28 日 2 時 訊息來源：當地居民		
現勘日期		105 年 10 月 5 日		
災害類型		崩塌(山崩)		
保全對象	民宅建物	1 戶		
	公有建物	無		
	公共設施	無		
	農林用地	櫻花樹林		
歷史災害		無

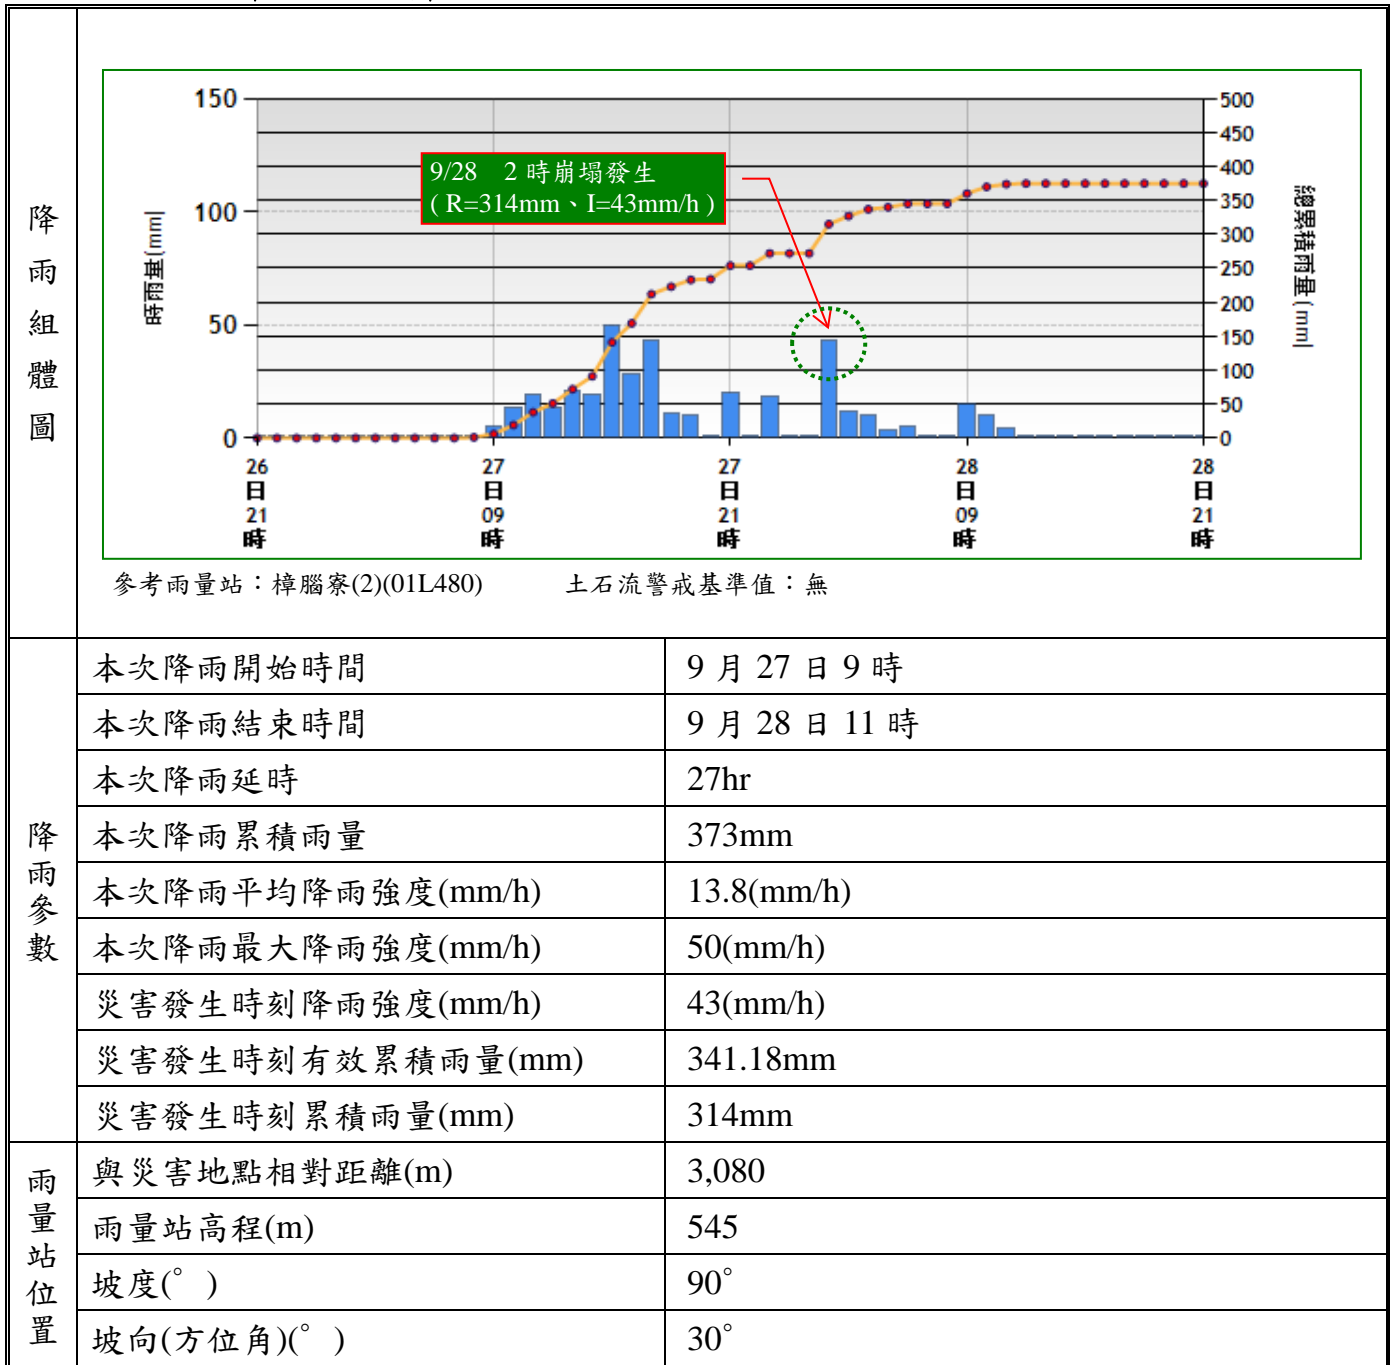
## 六、降雨量分析

<p>災害發生原因分析</p>	<p>降雨條件：本次災害發生時，有效累積雨量為 341.18mm，對於淺層土壤而言，已有引發不穩定之條件。</p> <p>地質條件：由於本次災害屬於表淺層之土壤邊坡崩塌，故災害原因與地質構造較無直接關聯。</p> <p>土地利用：邊坡崩塌前，原先有住戶種植之櫻花樹苗及龍眼樹等，其中龍眼樹高度大多為 3~5 公尺，本次颱風因風力較大，有部分龍眼樹遭到吹倒，連根拔起。另崩塌區之上方有農路通過，農路外側留有土堆(原先道路係以挖方方式開闢，土堆為原地之土壤)，因土堆高出路面約 50 公分，故路面之地表水並未向下流入坡面。</p> <p>綜合探討：由於崩塌區之輪廓呈現完整圓弧狀，且坡面無明顯水痕，研判地表水對於本次災害較無直接影響。然而民眾於坡趾自行設置之擋土牆亦未損壞，僅遭到土砂覆蓋，研判土壤邊坡本身之穩定性並無明顯偏低之問題，應尚有其他因素促成本次崩塌。由於本次颱風於當地之風力甚強，樹木根部可能反覆拉拔淺層土壤，造成鬆動，進一步降低淺層土壤之穩定性，居民亦表示樹木晃動程度甚大，且前一日坡面已有零星土砂崩落，故研判風力影響邊坡穩定性之可能性高。</p>
<p>二次災害可能性</p>	<p>現況因崩塌區坡面已裸露，遭逢降雨時土砂可能持續流失，並流入古厝內，有必要進行坡面保護工法。</p>
