嘉義縣竹崎鄉緞繻村

災害案件編號		105 年梅姬颱風-嘉義竹崎-002		
災區行政區域		嘉義縣竹崎鄉緞繻村		
溪流名稱		緞繻村野溪		
所屬流域		朴子溪		
土石流警戒基準值		無	參考雨量站	獨立山(C1M480)
受災地點	地標：緞繻村紅南坑 8 號	GPS 坐標	TWD97	X: 209565 Y: 2604924
土石流警戒發布時間		無		
土石流警戒解除時間		無		
災害發生時間		105 年 9 月 27 日 23 時 訊息來源：當地居民		
現勘日期		105 年 10 月 19 日		
災害類型		土石流		
保全對象	民宅建物	1 戶		
	公有建物	無		
	公共設施	無		
	農林用地	無		
歷史災害		無

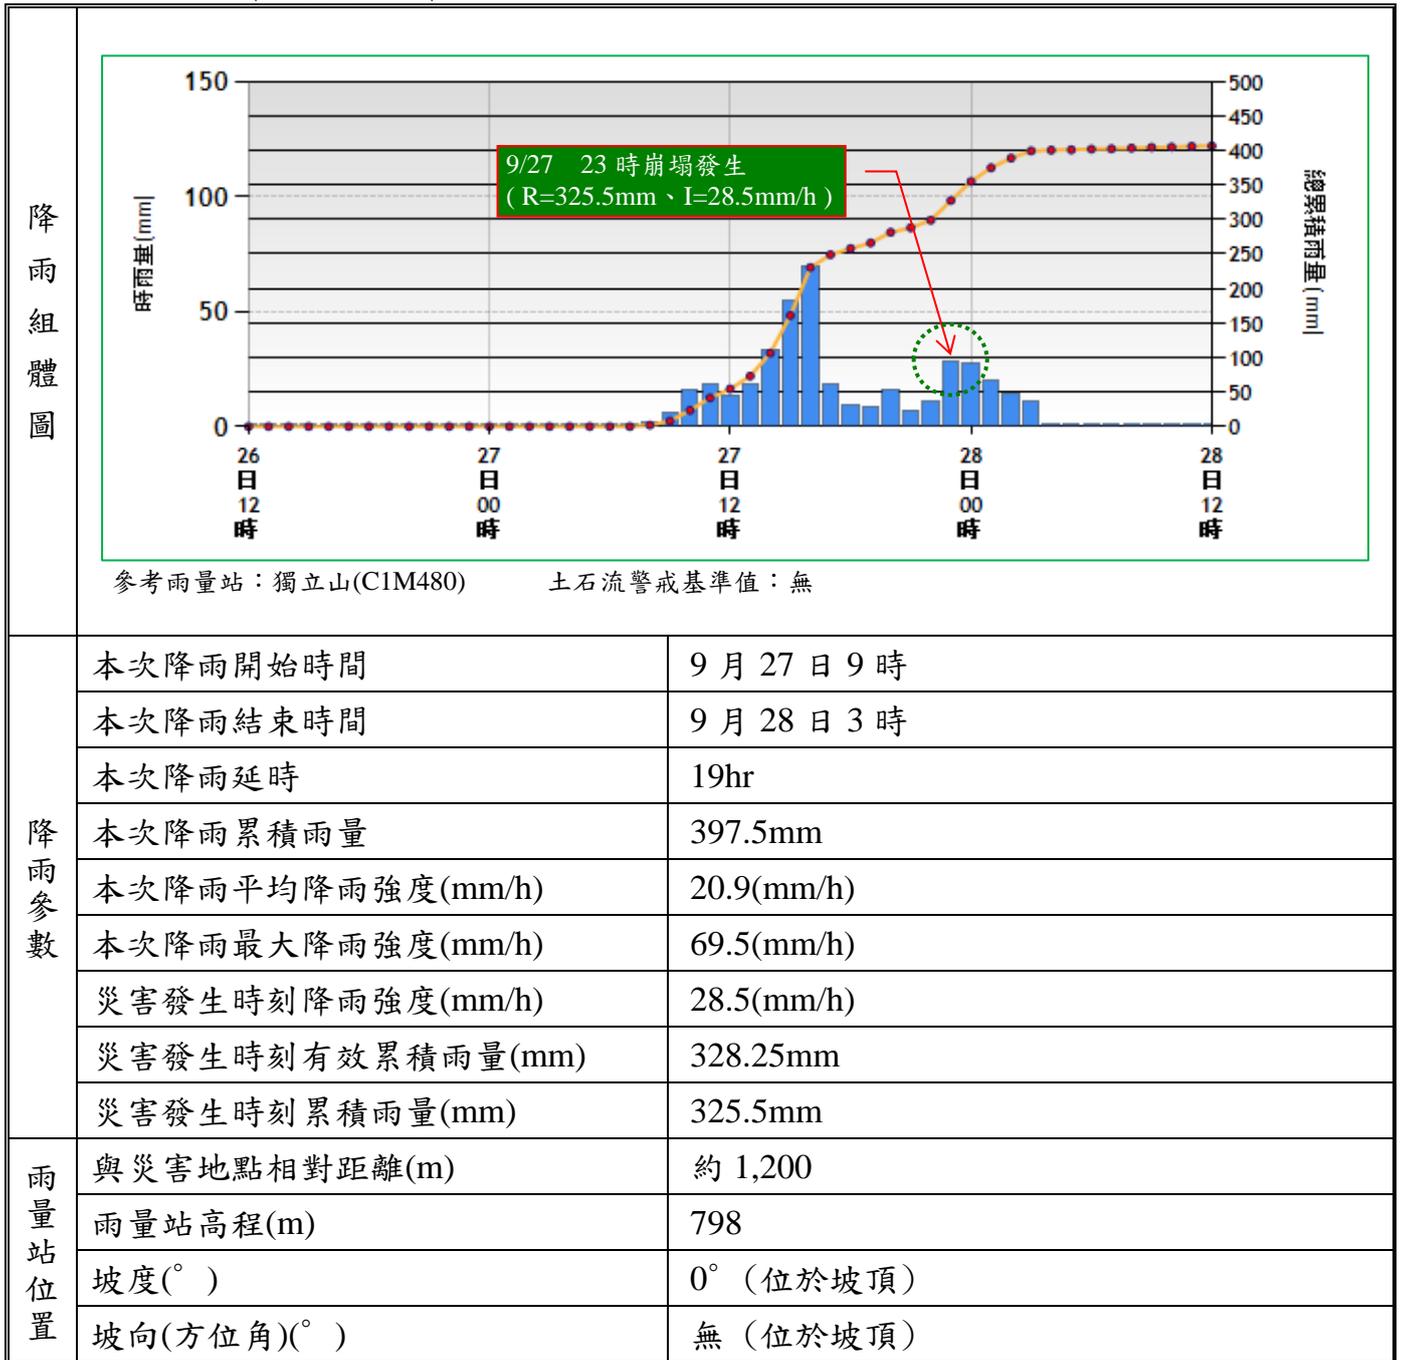
六、降雨量分析

資料來源：「行政院農業委員會水土保持局土石流防災應變系統」網頁

災害發生原因分析	<p>降雨條件：本次災害發生時，有效累積雨量為 328.25mm，為致災條件之一。</p> <p>地質條件：本崩塌區所在之地層係以頁岩較多，特性為抗風化侵蝕之能力較低，但較不容易產生體積大之岩塊，故產生之土砂容易呈現細粒料較多之狀態。</p> <p>土地利用：本崩塌區屬於林班地，區域內並無明顯人為開發情形。</p> <p>綜合探討：本處災害之主要致災原因為頁岩之抗風化侵蝕之能力低，故經由長期之侵蝕作用後產生崩塌，配合雨量及野溪之坡度等條件，演變為土石流。</p>
二次災害可能性	由於崩塌區裸露，且河道內仍殘留大量土砂，未來遭遇大、豪雨時仍有再發生土石流之可能性。
