105 年梅姬颱風重大土砂災例摘要報告

105 年梅姬颱風

高雄市—旗山區新光里

105 年梅姬颱風-高雄旗山-001

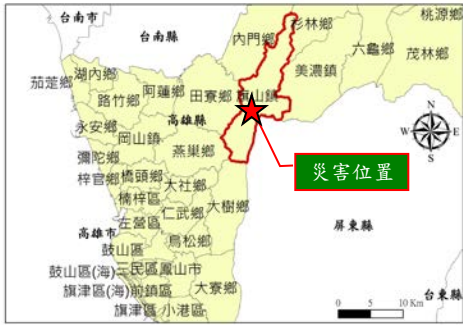
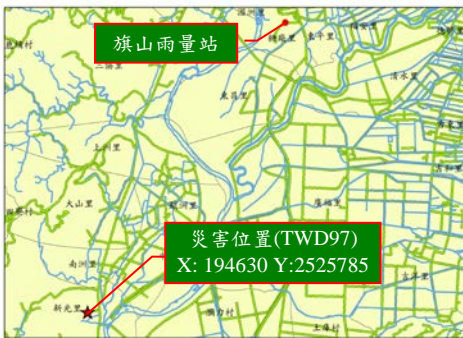
- ❖ 災害發生位置：後厝巷 27 號
- ❖ 災害發生時間：9 月 28 日 3 時
- ❖ 災害類型：崩塌(山崩)、土石流
- ❖ 累積雨量：368mm

- ✓ 災情描述：受梅姬颱風帶來之豪雨影響，旗山區後厝巷上方邊坡發生沖蝕，崩落之土砂堆積於後厝巷數戶民宅後方，並衝破 27 號民宅。
- ✓ 災害規模：初步推估崩塌面積約 12,000 平方公尺，土方量約 6,500 立方公尺。
- ✓ 災損統計：約 5 戶民宅遭土砂堆積。
