111 年重大土砂災例最速報

尼莎颱風

宜蘭縣一大同鄉英士村

111 年尼莎颱風-宜蘭大同-001

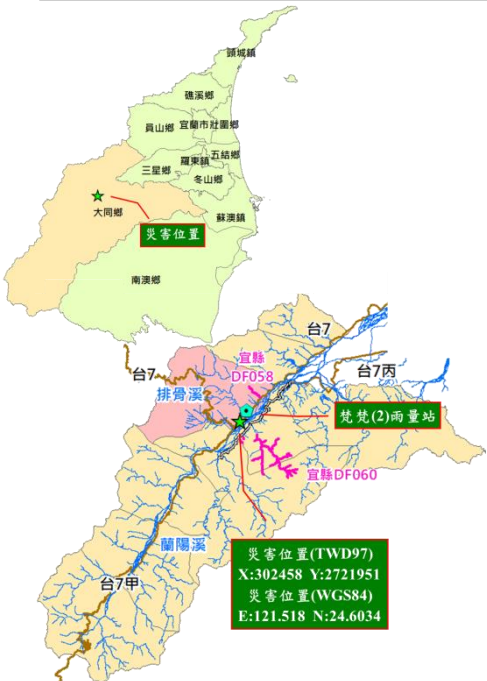
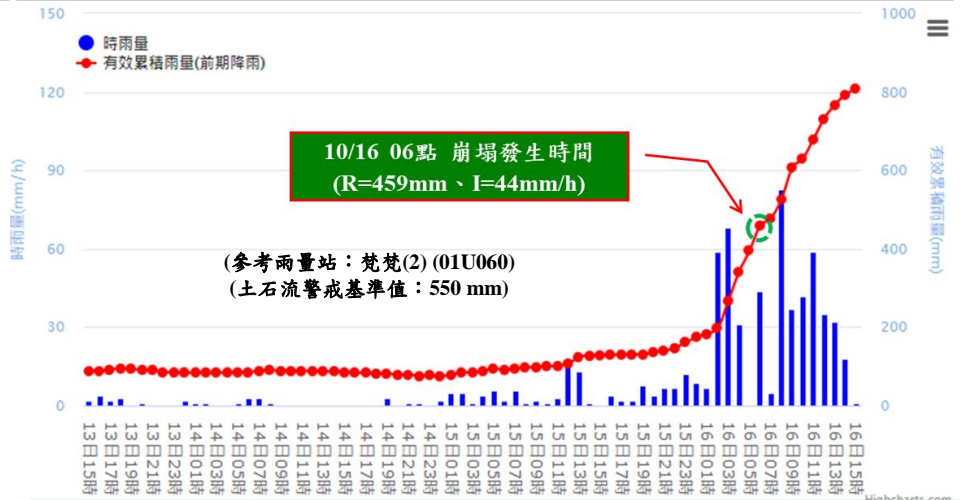
- ✓**災情描述**：本災例發生於台 7 線 86.5K 英士路段，本次因東北季風及尼莎颱風之共伴效應，使邊坡含水量上升，土體荷重增加造成 2 處崩塌，其中 1 號崩塌地為舊崩塌地發生二次崩塌，其大量土砂堆積於台 7 線，除掩埋道路、沖毀護欄外，其堆積土砂更延伸至蘭陽溪河道約 200 公尺。
- ✓**災害規模**：1 號崩塌地之崩塌範圍長約 100 公尺，寬約 150 公尺，崩塌面積約 15,000 平方公尺，平均崩塌深度約 7 公尺，崩塌量體約 105,000 立方公尺；堆積範圍長約 200 公尺，寬約 150 公尺，面積約 30,000 平方公尺，平均堆積深度約 3.5 公尺，堆積量體約 105,000 立方公尺。2 號崩塌地之崩塌範圍長約 40 公尺，寬約 50 公尺，崩塌面積約 2,000 平方公尺，平均崩塌深度約 3 公尺，崩塌量體約 6,000 立方公尺；堆積範圍長約 30 公尺，寬約 40 公尺，面積約 1,200 平方公尺，平均堆積深度約 5 公尺，堆積量體約 6,000 立方公尺。總崩塌及堆積量體約 111,000 立方公尺。
- ✓**災損統計**：道路淤埋長度約 200 公尺。

- ✦**災害發生位置**：台 7 線 86.5K
- ✦**災害發生時間**：10 月 16 日 06 時 00 分
- ✦**災害類型**：崩塌(山崩)
- ✦**災害發生之累積雨量**：459 mm
