106年0601豪雨重大土砂災例最速報

南投縣—鹿谷鄉竹林村

106年0601豪雨-鹿谷竹林-001

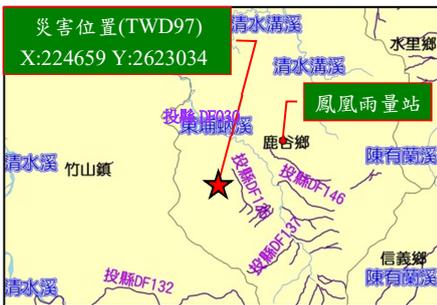
- ❖ 災害發生位置：小半天瀑布
- ❖ 災害發生時間：6月3日23時0分
- ❖ 災害類型：崩塌(山崩)
- ❖ 累積雨量：605 mm

- ✓ 災情描述：東埔蚋溪左岸邊坡發生崩塌並堵塞河道，造成小半天瀑布下方形成堰塞湖，形成初期壩體有產生溢流情形。
- ✓ 災害規模：崩塌面積約2公頃(已裸露0.5公頃、潛在1.5公頃)，平均崩塌深3公尺，已崩塌土方量約15,000立方公尺，潛勢崩塌土方量約45,000立方公尺，迴水長約80公尺、寬約25公尺、最大水深約10公尺、蓄水量約5,000~8,000立方公尺。
- ✓ 災損統計：既有步道損毀約150公尺。
