# 111 年重大土砂災例最速報

## 尼莎颱風

## 宜蘭縣一大同鄉英士村

### 111 年尼莎颱風-宜蘭大同-002

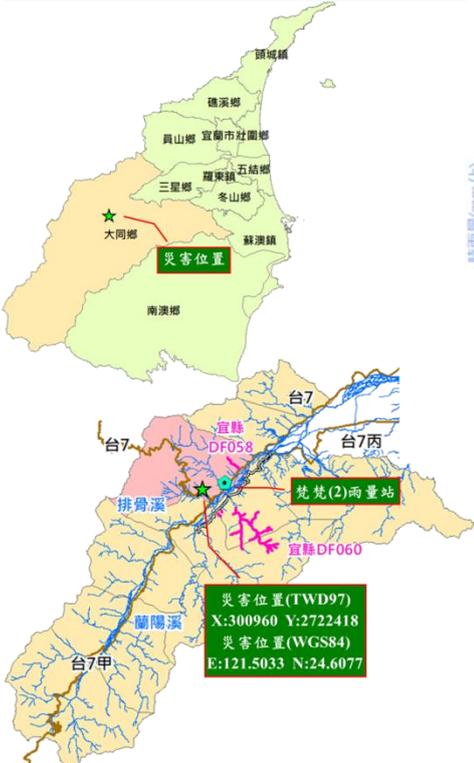
- ❖ 災害發生位置：台七線 84K
- ❖ 災害發生時間：10 月 17 日 08 時 00 分
- ❖ 災害類型：崩塌(山崩)
- ❖ 災害發生之累積雨量：685mm

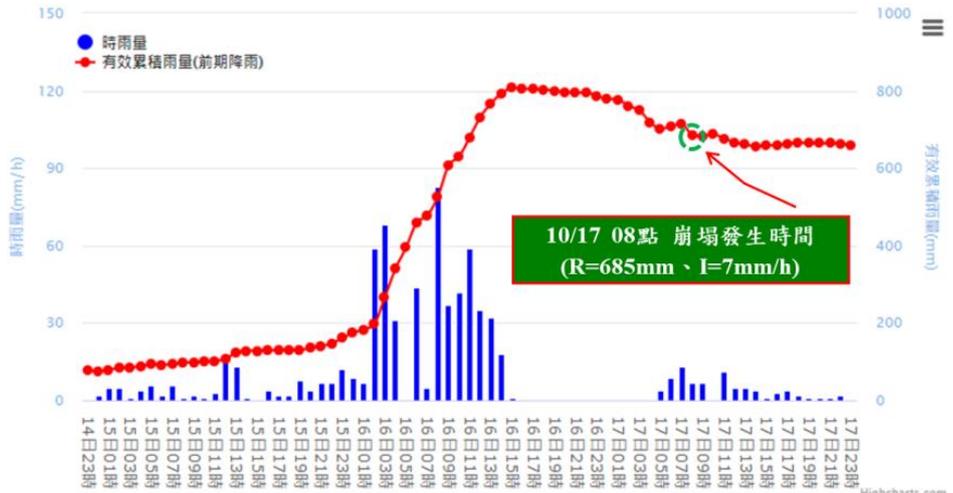
- ✓ 災情描述：本災例發生於台七線 84K，本案因東北季風及尼莎颱風之共伴效應，挾帶之豪雨使道路上、下邊坡造成嚴重崩塌，使道路路基流失，其土砂堆積於河道且延伸至右岸，因豪雨後排骨溪流量較大，已將堆積土砂輸送至下游，另台七線 84K 排骨溪右岸亦發生崩塌，惟未影響鄰近保全對象。
- ✓ 災害規模：1 號崩塌範圍長約 200 公尺，寬約 80 公尺，面積約 16,000 平方公尺，平均崩塌深度約 5 公尺，崩塌量體約 80,000 立方公尺，堆積範圍長約 250 公尺，寬約 80 公尺，面積約 20,000 平方公尺，平均堆積深度約 4 公尺，堆積量體約 80,000 立方公尺；2 號崩塌範圍長約 80 公尺，寬約 80 公尺，面積約 6,400 平方公尺，平均崩塌深度約 5 公尺，崩塌量體約 32,000 立方公尺，堆積範圍長約 160 公尺，寬約 80 公尺，面積約 12,800 平方公尺，平均堆積深度約 2.5 公尺，堆積量體約 32,000 立方公尺。總崩塌及堆積 112,000 平方公尺。
- ✓ 災損統計：道路路基流失約 80 公尺。
