108年0815豪雨重大土砂災例最速報

108年0815豪雨

高雄市—六龜區中興里

108年0815豪雨-高雄六龜-001

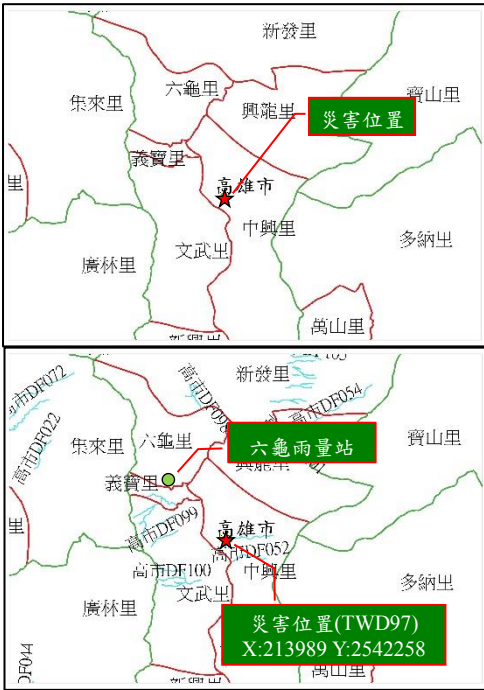
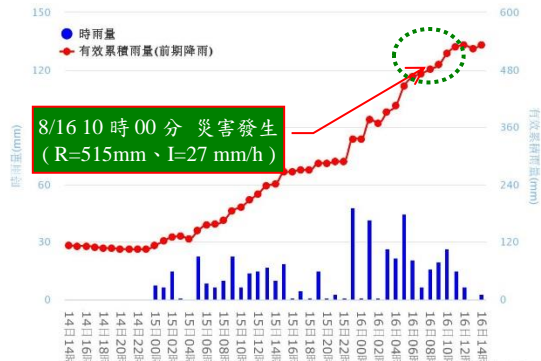
- ❖災害發生位置: 台27線13.5K
- ❖災害發生時間: 8月16日10時00分
- ❖災害類型: 洪水
- ❖累積雨量: 515 mm

- ✓災情描述: 受0815鋒面大雨影響致高市DF053野溪水溢流, 土石下移, 土石泥水溢流至台27線, 造成道路封閉。
- ✓災害規模: 土石溢流堆積區域約1公頃, 平均堆積深度約0.5公尺; 淤滿河道長約200公尺, 河道斷面4平方公尺。初步推估堆積土砂量約5,800立方公尺。
- ✓災損統計: 野溪水道堵塞約200公尺; 產業道路遭淤埋並有部分毀損, 長約100公尺; 台27線道路中斷長約100公尺; 土石溢流影響農地面積約1公頃。
