108 年 0815 豪雨重大土砂災例最速報

108 年 0815 豪雨

屏東縣—霧台鄉霧台村

108 年 0815 豪雨-屏東霧台-001
 ✦災害發生位置：臺 24 縣 42K+600
 ✦災害發生時間：8 月 16 日 10 時 00 分
 ✦災害類型：崩塌(沖蝕)
 ✦累積雨量：328 mm

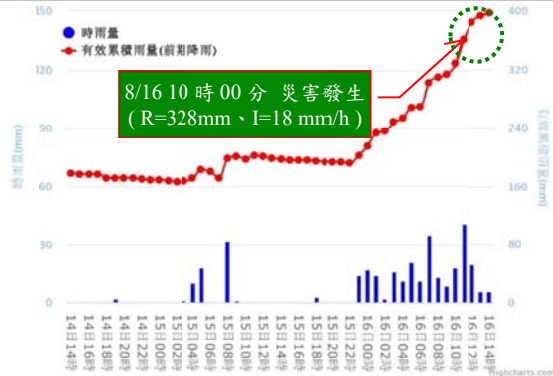
(參考雨量站：阿禮(COR130) 土石流警戒基準值：400 mm)

✦災損描述與統計：
 ✓災情描述：受 0815 鋒面大雨影響致屏縣 DF001 左側坑溝邊坡崩塌，土砂下移堵塞道路箱涵造成溢流，台 24 線遭土石掩埋，造成道路封閉。
 ✓災害規模：遭掩埋道路長約 30 公尺，崩塌面積約 0.6 公頃，平均崩塌深度約 1 公尺，崩塌土方量約 6,000 立方公尺。
 ✓災損統計：台 24 線遭土石掩埋路段長約 30 公尺。
