108 年 0815 豪雨重大土砂災例最速報

108 年 0815 豪雨

台南市一六甲區大丘里

108 年 0815 豪雨-台南六甲-001

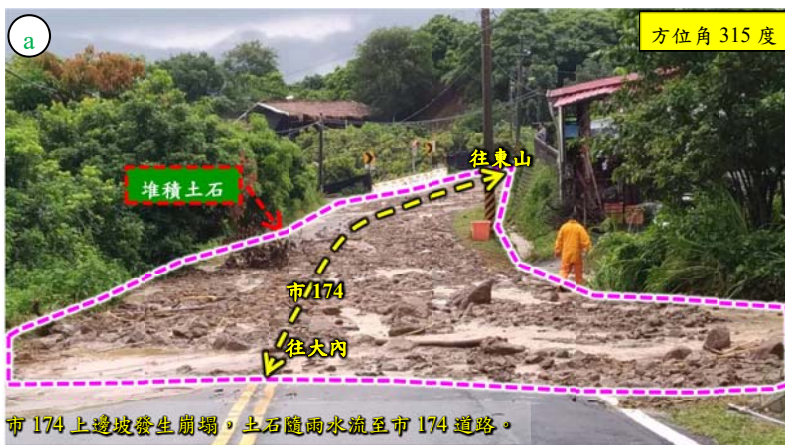
- ✓ 災情描述：受 0815 豪雨連日豪雨影響，造成產業道路下邊坡崩塌，土石滑落至 174 線。
- ✓ 災害規模：崩塌面積約 0.18 公頃，長約 60 公尺，寬約 30 公尺，平均深度約 1 公尺；崩塌土方量體約 1,800 立方公尺。
- ✓ 災損統計：無。
