108年0815豪雨重大土砂災例最速報

108年0815豪雨

高雄市—六龜區中興里

108年0815豪雨-高雄六龜-002

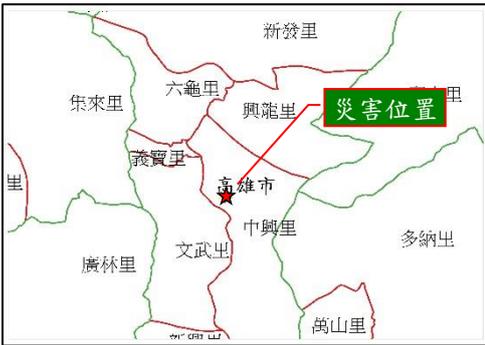
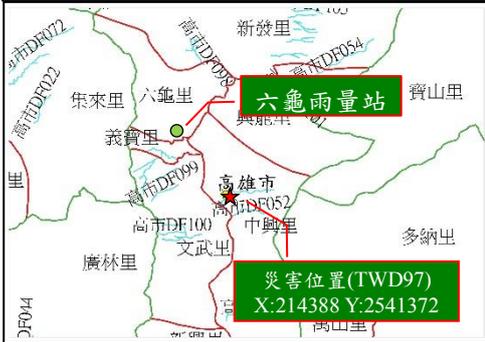
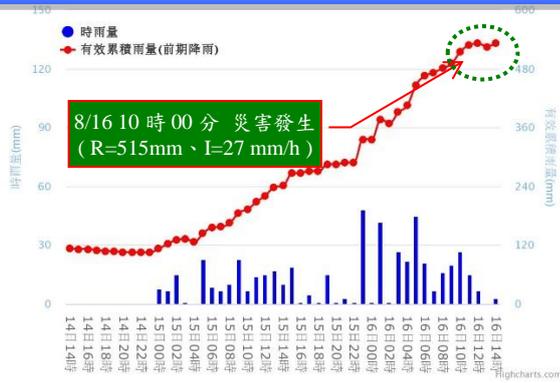
- ❖ 災害發生位置：扇平林道 0k+200
- ❖ 災害發生時間：8月16日 10時 00分
- ❖ 災害類型：洪水
- ❖ 累積雨量：515 mm

- ✓ 災情描述：受 0815 鋒面大雨影響致扇平山莊後方野溪土石下移並溢流出既有河道，影響範圍包括扇平林道、台 27 線、扇平山莊及周圍農地。
- ✓ 災害規模：土石溢流堆積區域約 2 公頃，平均堆積深度約 0.5 公尺。初步推估堆積土砂量體約 10,000 立方公尺。
- ✓ 災損統計：野溪既有河道及道路排水溝淤滿；道路掩埋約 600 公尺；台 27 線路基淘空約 5 公尺；土砂溢流影響面積約 3 公頃。
