108 年其他重大土砂災例最速報

臺中市—豐原區東陽里

108 年 其他-臺中豐原-001

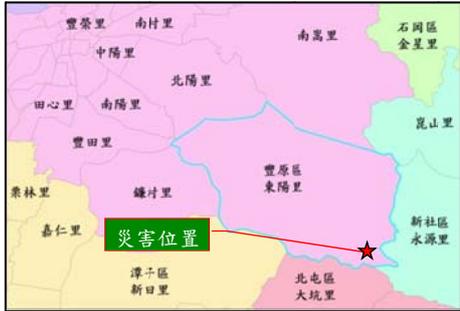
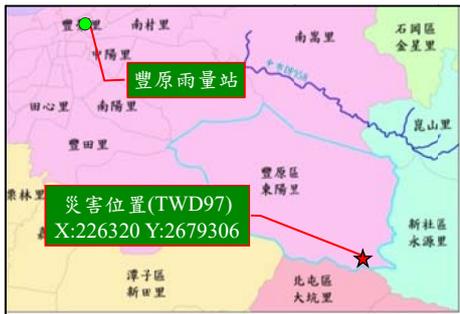
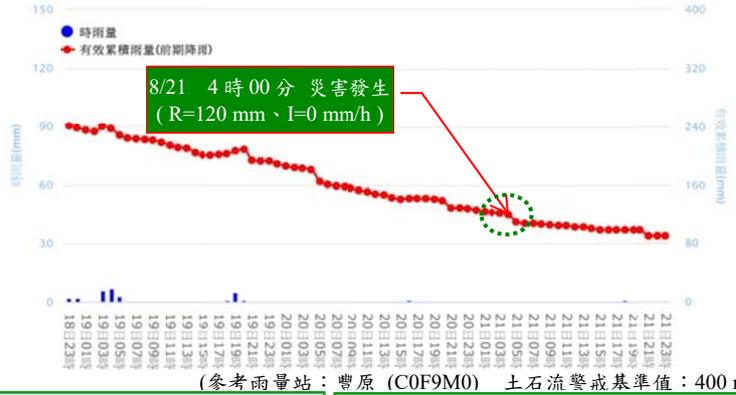
- ❖ 災害發生位置：中 88 線(東陽路)
- ❖ 災害發生時間：8 月 21 日 4 時 00 分
- ❖ 災害類型：崩塌(地滑、山崩)
- ❖ 累積雨量：120 mm

- ✓ 災情描述：因連日豪雨，造成中 88 線上下邊坡崩塌，阻斷豐原往新社水井街交通。
- ✓ 災害規模：崩塌地 1 號面積約 1.2 公頃，長約 200 公尺，寬約 60 公尺，平均深度約 8 公尺；崩塌土方量約 96,000 立方公尺；崩塌地 2 號面積約 0.04 公頃，長約 20 公尺，寬約 20 公尺，平均深度約 2 公尺，崩塌土方量約 800 立方公尺。
- ✓ 災損統計：中 88 線毀損 60 公尺。
