108 年 0815 豪雨重大土砂災例最速報

高雄市一六龜區寶來里

108 年 0815 豪雨-高雄六龜-003

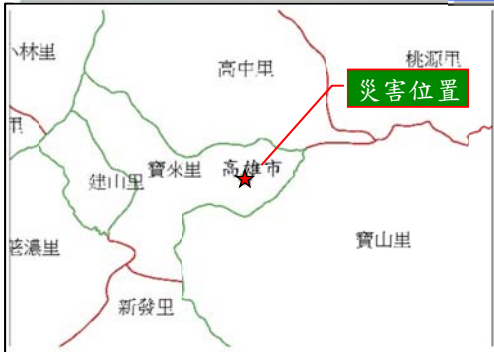
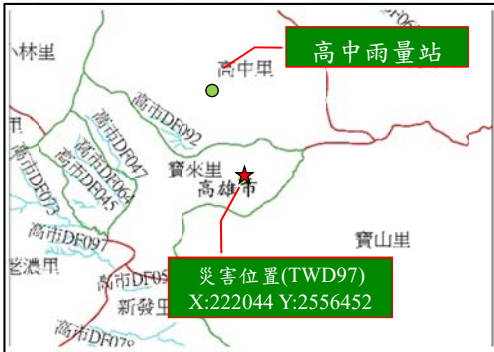
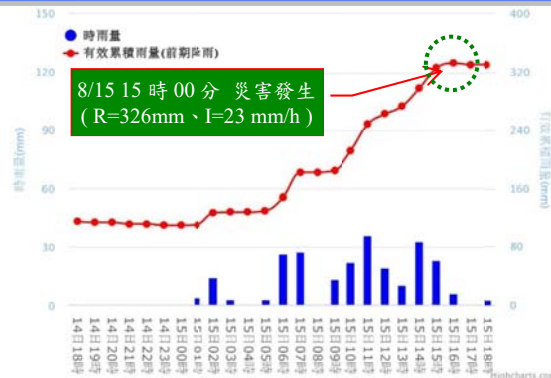
- ❖ 災害發生位置：竹林農路
- ❖ 災害發生時間：8 月 15 日 15 時 00 分
- ❖ 災害類型：崩塌(山崩、沖蝕)
- ❖ 累積雨量：326 mm

- ✓ 災情描述：受 0815 鋒面大雨影響致寶來里竹林農路邊坡崩塌，農路路基流失。
- ✓ 災害規模：崩塌面積約 1.5 公頃，平均崩塌深度約 1.5 公尺，估計崩塌量體約 22,500 立方公尺。
- ✓ 災損統計：農路路基流失約 80 公尺。
