## 花蓮縣秀林鄉和平村

### 一、災區基本資料

| 災害案件編號 | | 113 年凱米颱風-花蓮秀林-001 | | | |
| 受災地點 | 台 9 丁線 65.5K(花縣 DF172) | | GPS<br>坐標 | TWD97<br>WGS84 | X:321993 Y:2681310<br>E:121.70851 N:24.23556 |

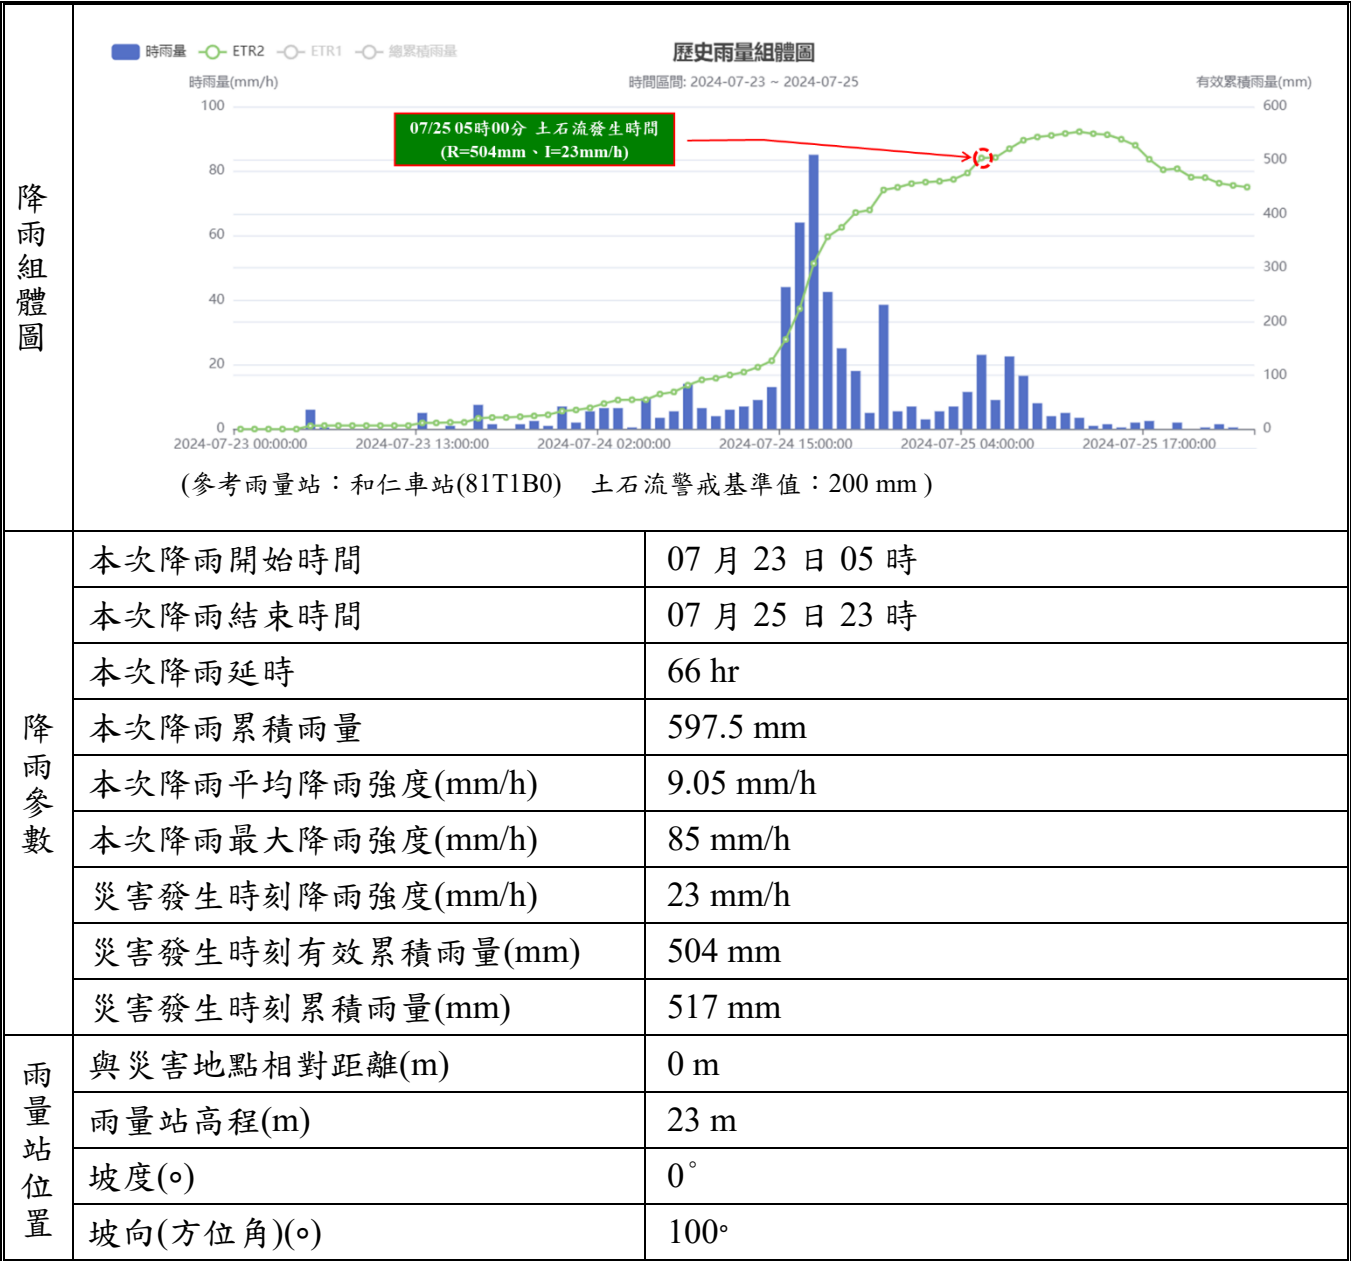
六、降雨量分析

| 災害發生原因分析 | <p>降雨條件：災害發生時有效累積降雨 <math>R=504\text{mm}</math>，<math>I=23\text{mm/hr}</math>。</p> <p>地質條件：災害發生區位之地質屬大南澳片岩(片麻岩)，為台灣島上出露最古老的岩層，岩性特徵以中度變質岩為主，可於岩層內發現有複雜的摺皺與斷層，地質破碎且節理明顯，遇地震豪雨易發生崩塌。</p> <p>土地利用：崩塌發生地鄰近之土地利用多為原始林地，堆積區有台 9 丁線及台鐵通過。</p> <p>綜合探討：本區因 0403 花蓮地震，造成台 9 丁線上邊坡發生新增崩塌，大量土砂堆積於溪床，且於 7 月 25 日凱米颱風之強降雨再次引發土石流，溪床土石往坡趾之台 9 丁線及鐵路流動，造成道路及鐵路側溝及過路箱涵淤積，使土砂向道路及鐵路堆積。</p> |
