110 年盧碧颱風暨 0806 水災重大土砂災例最速報

高雄市—桃源區勤和里

110 年盧碧颱風暨 0806 水災-高雄桃源-002

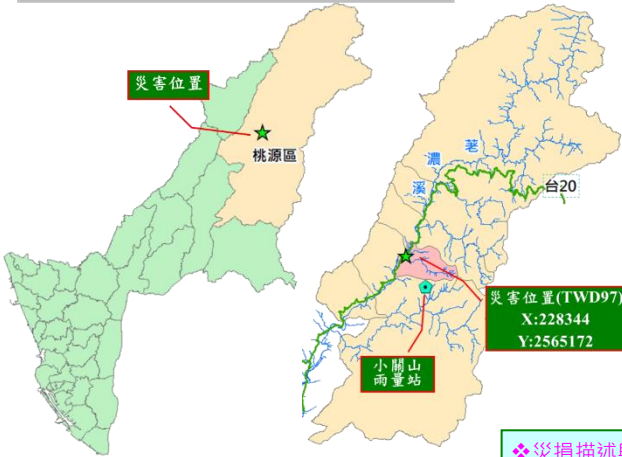
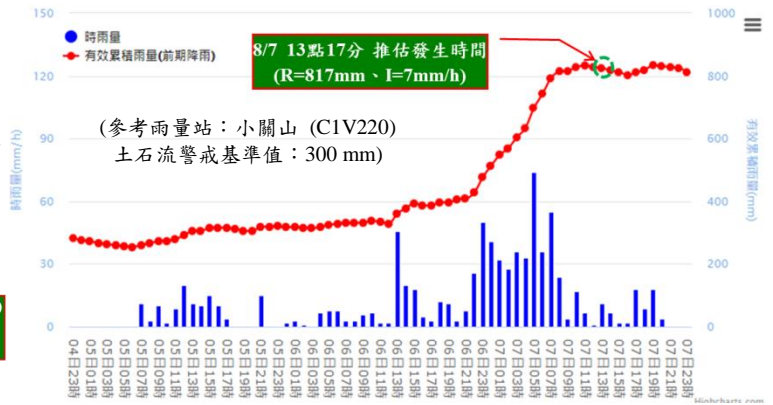
✓ 災情描述：本案發生原因乃盧碧颱風之長延時強降雨，使玉穗溪流量增加，挾帶大量土砂後沖毀明霸克露橋，並掩埋部分台 20 線道路。

(1) 玉穗溪集水區約 1,231.9 公頃，依衛星影像判釋玉穗溪大規模崩塌面積約 49 公頃，崩塌深度約 23.1 公尺，土砂生產量約 851 萬立方公尺；大規模崩塌堆積面積 27.8 公頃，堆積高度約 26.2 公尺，堆積量約 529 萬立方公尺。

(2) 玉穗溪河岸崩塌面積約 29 公頃，崩塌深度約 8 公尺，土砂生產量約 152 萬立方公尺；河道侵蝕深度約 5.7 公尺，侵蝕量約 104 萬立方公尺；而玉穗溪流與邊坡之堆積高度約 6.1 公尺，堆積量約 184 萬立方公尺。

(3) 匯流口沖積扇堆積堆積高度約 11.9 公尺，最大高度約 22.3 公尺，堆積量約 202 萬立方公尺。

✓ 災損統計：道路掩埋長度約 800 公尺及沖毀明霸克露橋約 100 公尺。
