# 106年1011豪雨重大土砂災例最速報

## 106年1011豪雨

## 臺東縣—東河鄉泰源村

**106年1011豪雨-臺東東河-001**

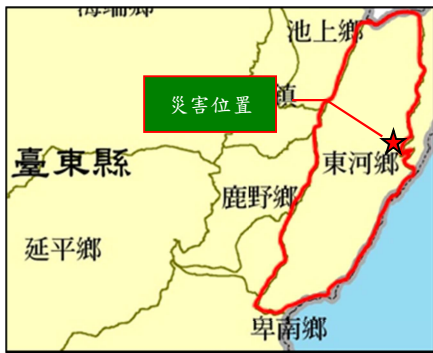
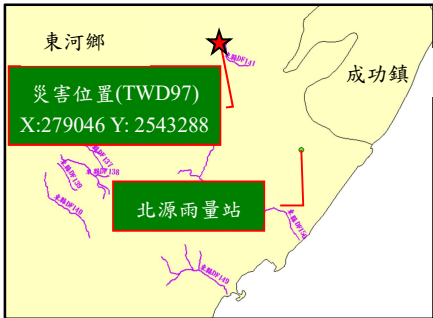
- 災害發生位置：東河鄉泰源村
- 災害發生時間：10月14日13時0分
- 災害類型：崩塌(沖蝕)、洪水
- 累積雨量：290 mm

- 災情描述：受卡努颱風外圍環流連日豪大雨影響，造成鄉道東23線往尚德方向里程2.5K及3K處道路邊坡土石崩落及道路塌陷。
- 災害規模：a.路面龜裂50公尺、b.道路遭土砂淤積60公尺。
- 災損統計：道路110公尺。
