# 110 年其他重大土砂災例最速報

## 高雄市—旗山區南勝里

### 110 年其他-高雄旗山-001

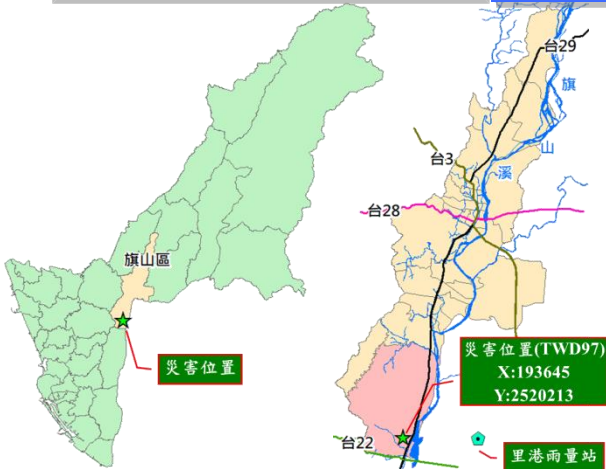
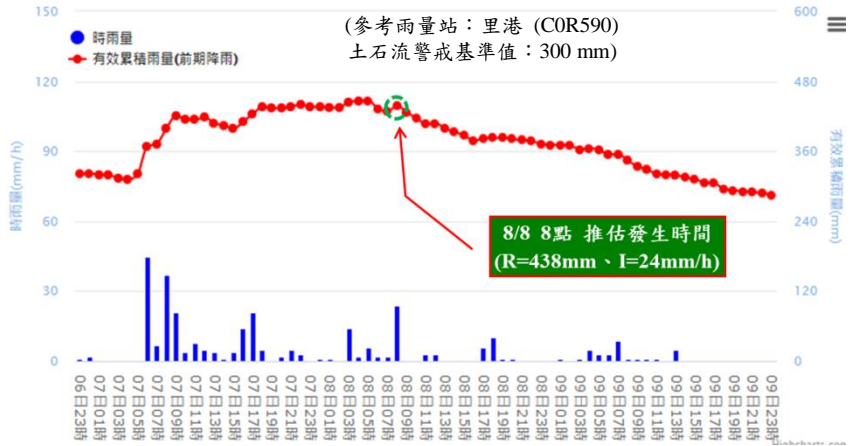
- ❖ 災害發生位置：台 29 線 78K 處野溪源頭
- ❖ 災害發生時間：08 月 08 日 8 時 00 分
- ❖ 災害類型：崩塌(山崩)
- ❖ 累積雨量：438 mm

- ✓ 災情描述：本案崩塌原因乃盧碧颱風引進之西南氣流挾帶豪雨，導致邊坡土壤含水量上升，造成台 29 縣 78K 處野溪源頭邊坡崩塌，並造成堆積區上游之漫地流有蓄積情形。
- ✓ 災害規模：本案崩塌地共有 2 處。1 號崩塌地崩塌範圍長約 60 公尺，寬約 35 公尺，面積約 2,100 平方公尺，平均崩塌深度約 5 公尺，崩塌量體約 10,500 立方公尺；堆積範圍長約 80 公尺，寬約 25 公尺，面積約 2,000 平方公尺，平均堆積深度約 5.25 公尺，堆積量體約 10,500 立方公尺；堆積土體後方蓄水範圍長約 30 公尺，寬約 5 公尺，面積 150 平方公尺，最大水深約 5 公尺，漫地流蓄積水體粗估為 750 立方公尺。2 號崩塌地崩塌範圍長約 30 公尺，寬約 20 公尺，面積約 600 平方公尺，平均崩塌深度約 2 公尺，崩塌量體約 1,200 立方公尺；堆積範圍長約 20 公尺，寬約 15 公尺，面積約 300 平方公尺，平均堆積深度約 4 公尺，堆積量體約 1,200 立方公尺。
- ✓ 災損統計：道路掩埋長約 80 公尺，農地毀損面積約 4,100 平方公尺。
