# 106年1011豪雨重大土砂災例最速報

## 106年1011豪雨

## 臺東縣—池上鄉富興村

### 106年1011豪雨-臺東池上-001

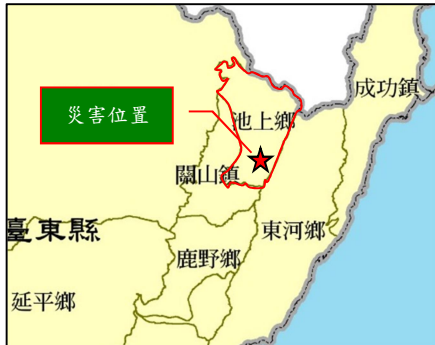
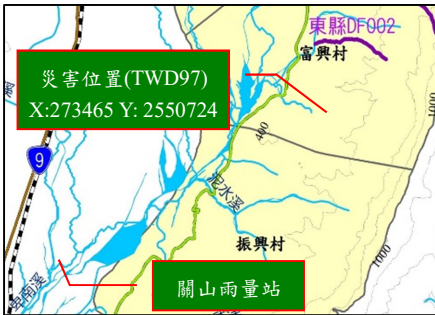
- ✓ 災情描述：受卡努颱風外圍環流連日豪大雨影響，造成池上鄉富興村山棕寮上游崩塌土砂流出。
- ✓ 災害規模：崩塌面積約 20000 平方公尺、淤積深度 1 公尺·寬度 40 公尺·長度 250 公尺，土砂量約 10000 立方公尺。
- ✓ 災損統計：道路(版橋)遭土砂淤埋約 40 公尺。
