花蓮縣玉里鎮大禹里

災害案件編號	1013 豪雨-花蓮玉里-002		
災區行政區域	花蓮縣玉里鎮大禹里		
溪流名稱	豐坪溪		
所屬流域	秀姑巒溪流域		
土石流警戒基準值	600	參考雨量站	高寮(C1T990)
受災地點	地標：大禹里 18 鄰	GPS 坐標	TWD97 X:282944 Y:2587852
土石流警戒發布時間	110 年 10 月 13 日 08 時 00 分		
土石流警戒解除時間	110 年 10 月 14 日 20 時 30 分		
災害發生時間	110 年 10 月 13 日 07 時 00 分 訊息來源：媒體報導		
現勘日期	110 年 10 月 19 日		
災害類型	土石流		
保全對象	民宅建物	1 戶民宅受損	
	公有建物	無	
	公共設施	無	
	農林用地	受災農地面積約 70 平方公尺	
歷史災害	無

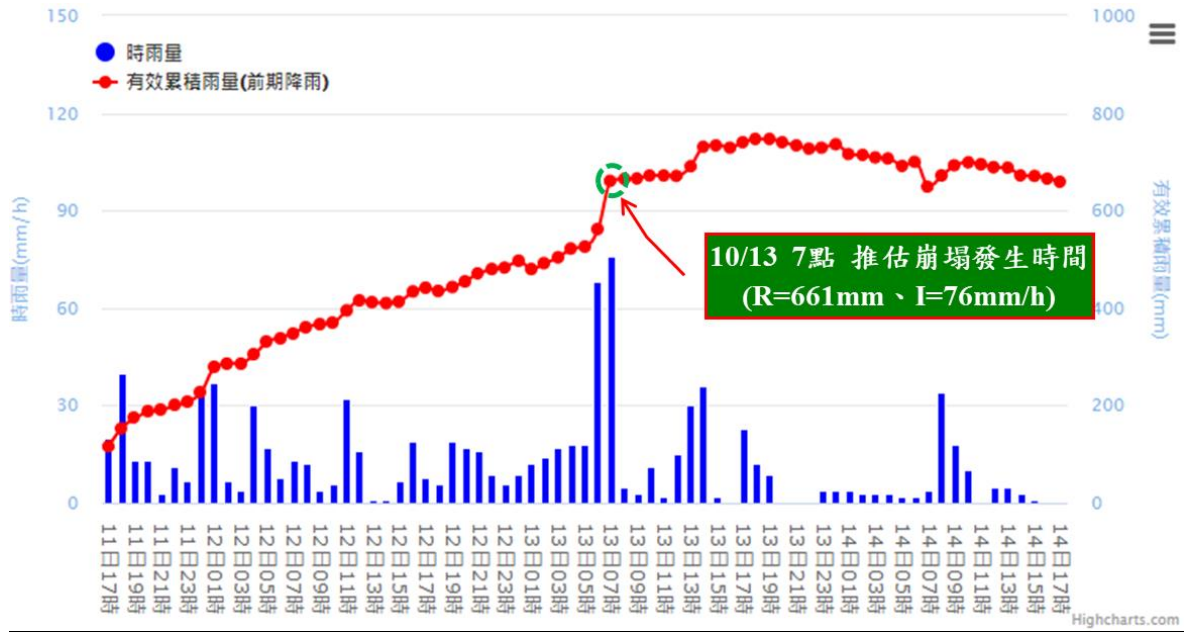
降雨組體圖

(參考雨量站：高寮 (C1T990) 土石流警戒基準值：600 mm)

本次降雨開始時間	10月11日00時
本次降雨結束時間	10月14日23時
本次降雨延時	96 hr
本次降雨累積雨量	1,048.5 mm
本次降雨平均降雨強度(mm/h)	10.92 mm/h
本次降雨最大降雨強度(mm/h)	76 mm/h
災害發生時刻降雨強度(mm/h)	76 mm/h
災害發生時刻有效累積雨量(mm)	462.7 mm
災害發生時刻累積雨量(mm)	661 mm
