花蓮縣玉里鎮大禹里

災害案件編號	1013 豪雨-花蓮玉里-003		
災區行政區域	花蓮縣玉里鎮大禹里		
溪流名稱	豐坪溪		
所屬流域	秀姑巒溪流域		
土石流警戒基準值	600	參考雨量站	高寮(C1T990)
受災地點	地標：大禹里 10~18 鄰	GPS 坐標	TWD97 X:283150 Y:2586868
土石流警戒發布時間	110 年 10 月 13 日 08 時 00 分		
土石流警戒解除時間	110 年 10 月 14 日 20 時 30 分		
災害發生時間	110 年 10 月 13 日 07 時 00 分 訊息來源：媒體報導		
現勘日期	110 年 10 月 19 日		
災害類型	土石流		
保全對象	民宅建物	3 戶民宅受損	
	公有建物	無	
	公共設施	道路掩埋約 200 公尺	
	農林用地	無	
歷史災害	無

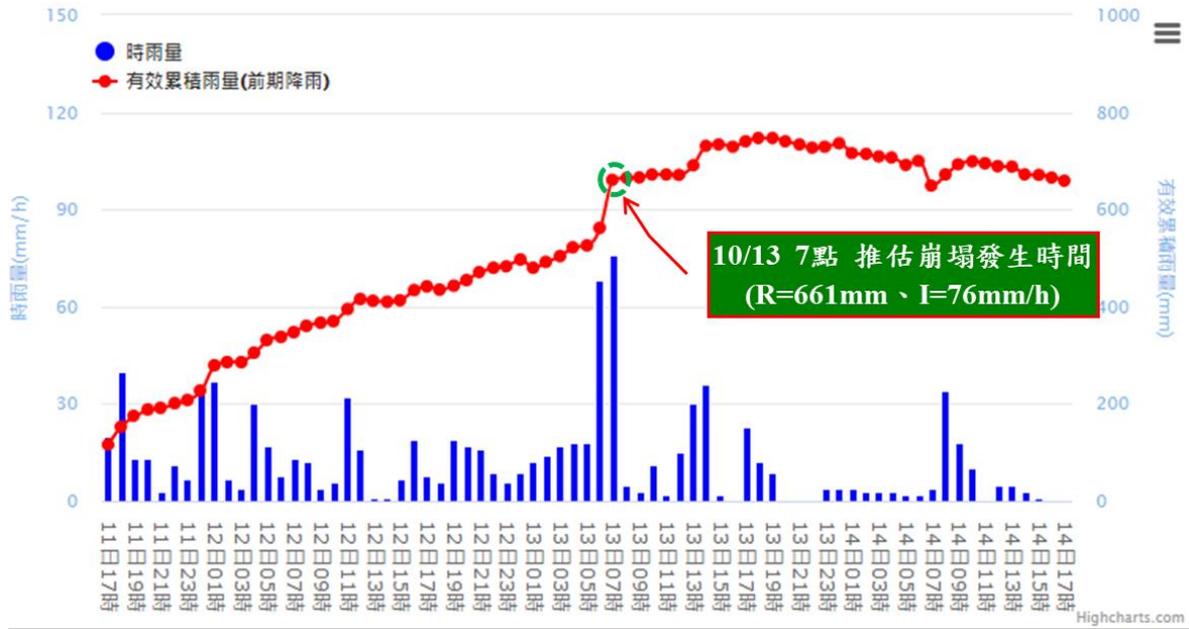
降雨組體圖

(參考雨量站：高寮 (C1T990) 土石流警戒基準值：600 mm)

降雨參數	本次降雨開始時間	10月11日00時
	本次降雨結束時間	10月14日23時
	本次降雨延時	96 hr
	本次降雨累積雨量	1,048.5 mm
	本次降雨平均降雨強度(mm/h)	10.92 mm/h
	本次降雨最大降雨強度(mm/h)	76 mm/h
	災害發生時刻降雨強度(mm/h)	76 mm/h
	災害發生時刻有效累積雨量(mm)	462.7 mm
雨量站位置	災害發生時刻累積雨量(mm)	661 mm
	與災害地點相對距離(m)	128m
	雨量站高程(m)	3,510m
	坡度(°)	1°
	坡向(方位角)(°)	330°
