98年莫拉克颱風重大土石災例最速報

屏東縣—來義鄉丹林村

98年莫拉克颱風-屏東來義-003

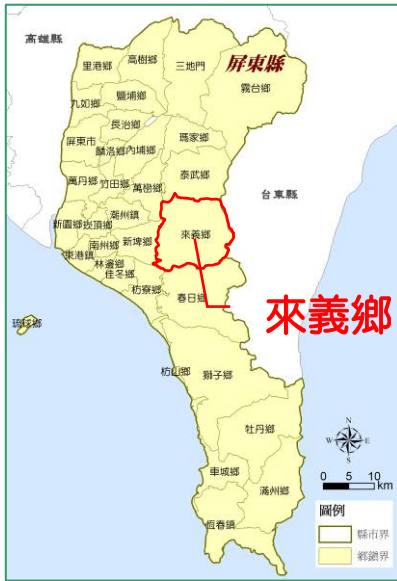
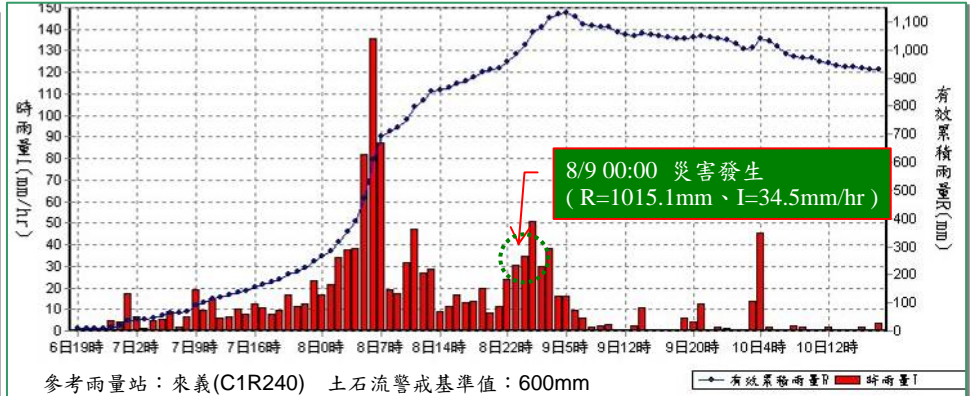
- ❖ 災區位置：來義鄉丹林村五鄰聚落 (來義大橋橋頭左岸道路)
- ❖ 災害發生時間：8月9日0時
- ❖ 災害類型：洪水、崩塌
- ❖ 有效累積雨量：1,015.1 mm

- ✓ 林邊溪右岸來義大橋橋頭上游，沿岸產業道路路堤遭洪水淘刷而崩坍，長度約 200 公尺。
- ✓ 產業道路既有電力設施及電桿遭沖毀。
- ✓ 沿岸兩處小規模山壁崩塌。
- ✓ 人員傷亡：無。
