# 99年1016豪雨重大土石災例最速報

## 花蓮縣—光復鄉大興村

### 99年1016豪雨-花蓮光復-001

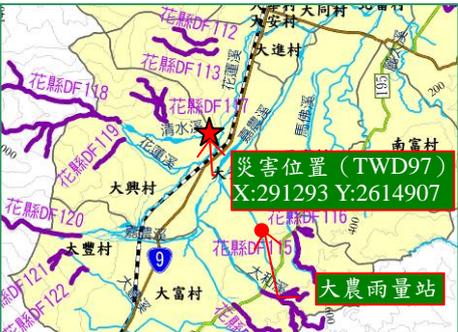
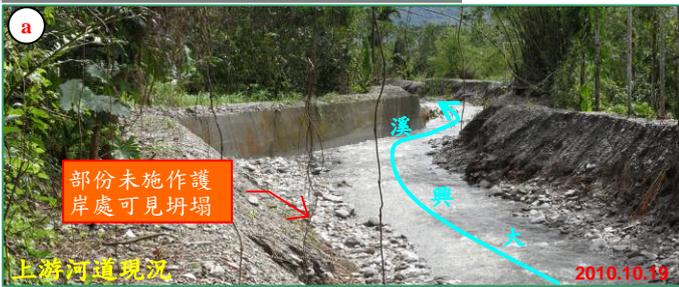
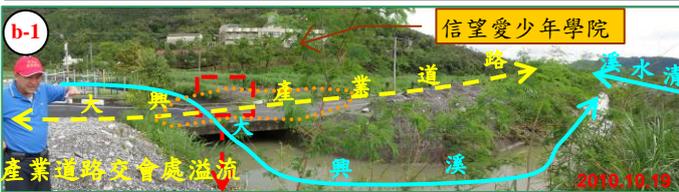
- ✓ 大興溪(土石流潛勢溪流花縣DF117)上游有大量鬆散土砂，經過10月16日豪雨後大量土砂運移至下游，造成大興溪河床抬昇，而下游清水溪水位高於大興溪，導致大興溪無法將溪水排至清水溪，造成此次洪水災情。
- ✓ 大興溪與產業道路交會處河道堵塞，導致溪流溢淹。
- ✓ 道路毀損：道路淹水約20公尺。
- ✓ 房屋受損：無。
- ✓ 人員傷亡：無。
