99年1016豪雨重大土石災例最速報

99年1016豪雨

花蓮縣—豐濱鄉新社村

99年1016豪雨-花蓮豐濱-002

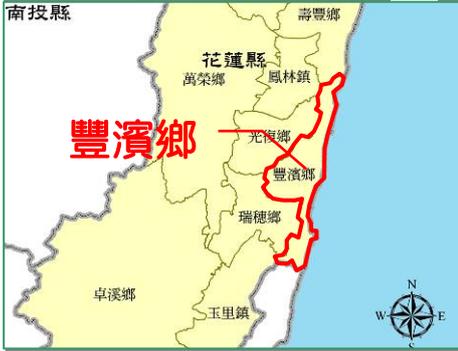
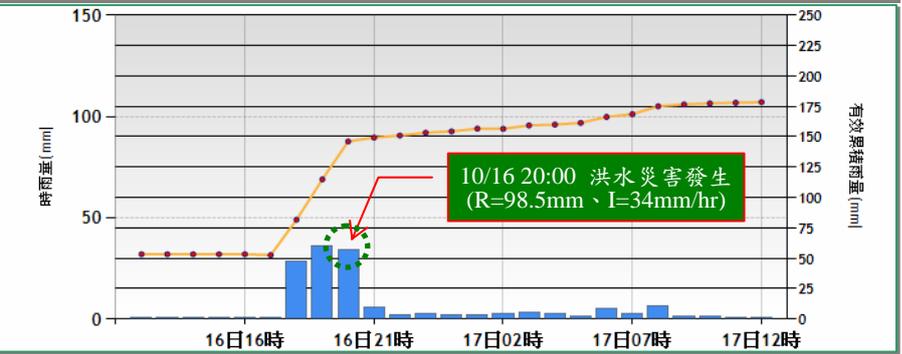
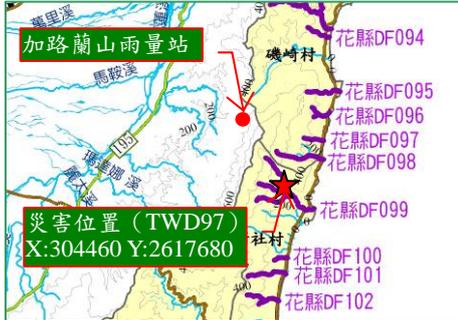
- ❖ 災區位置：復興部落 (台11線44K轉復興產業道路)
- ❖ 災害發生時間：10月16日20時00分
- ❖ 災害類型：洪水、土石流(花縣DF099)
- ❖ 有效累積雨量：98.5mm

- ✓ 加壠溪、大不岸溪與匯流野溪為土石流潛勢溪流花縣DF099之上游支流，於10月16日豐濱地區降下豪雨，三條溪流溪水暴漲，其中加壠溪與大不岸溪河道內可見土石堆積，大不岸溪亦有溪水溢流至周圍農耕地的狀況，所幸加壠溪上游整治工程完善，並未造成更嚴重之災情。
- ✓ 土石淤埋：溪流河道內可見石頭遍布。
- ✓ 土石沖刷：加壠溪河床內固床工淘刷。
