# 99 年凡那比颱風重大土石災例最速報

99 年凡那比颱風

## 高雄縣一六龜鄉文武村

### 99 年凡那比颱風-高雄六龜-004

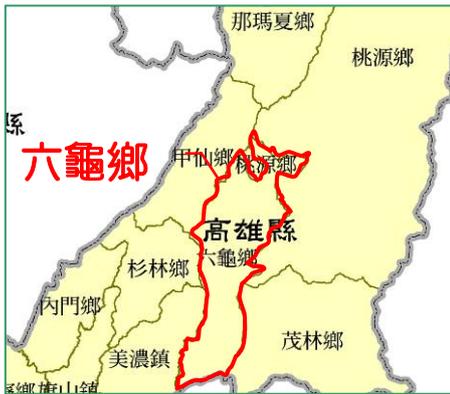
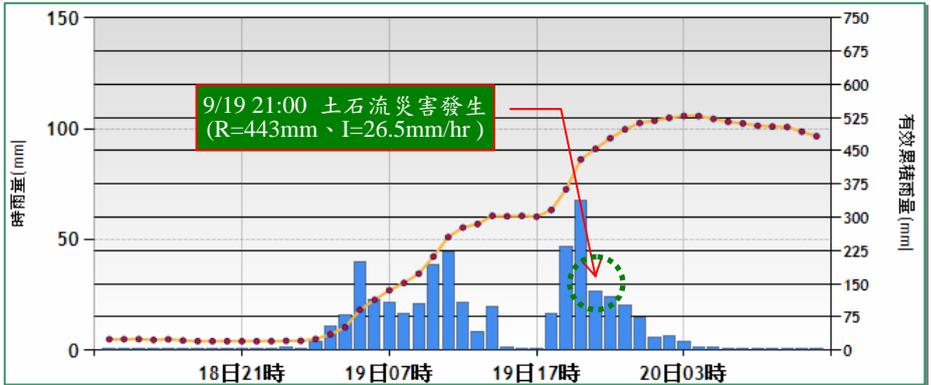
- ❖ 災區位置：六龜高中 (台 27 線 2k)
- ❖ 災害發生時間：9 月 19 日 21 時 00 分
- ❖ 災害類型：土石流(高縣 DF071)、洪水
- ❖ 有效累積雨量：443mm
- ❖ 災損描述與統計：
  - ✓ 苦苓坑溪(土石流潛勢溪流高縣 DF071)上游有多處零星崩塌，經過凡那比颱風造成崩塌地擴大，豪雨造成溪水暴漲，上游處土石運移挾帶漂流木，於無名橋處堵塞造成潛勢溪流溪水溢淹至兩岸，阻斷聯通道路並衝毀另一無名橋。

- ✓ 土石淤埋：上游農舍前土石淤埋，面積估計約 3,000 平方公尺；約 200 立方公尺之土石堆積於土石流潛勢溪流高縣 DF071 河道。
- ✓ 土石堵塞：無名橋孔遭漂流木堵塞，造成土石流潛勢溪流高縣 DF071 溢淹。
- ✓ 土石沖刷：河道轉彎處邊坡沖刷，光明路 15 號黃姓居民果園與蓄水池基礎淘刷，河道大幅改道。
- ✓ 土石漫流改道：因水道堵塞導致苦苓坑溪溪流漫流，六龜高中後方無名橋處苦苓坑溪溪水漫流，溢淹至六龜高中，淹水深度約達 50 公分。
