99年梅姬颱風重大土石災例最速報

99年梅姬颱風

宜蘭縣—冬山鄉東城村

99年梅姬颱風-宜蘭冬山-001

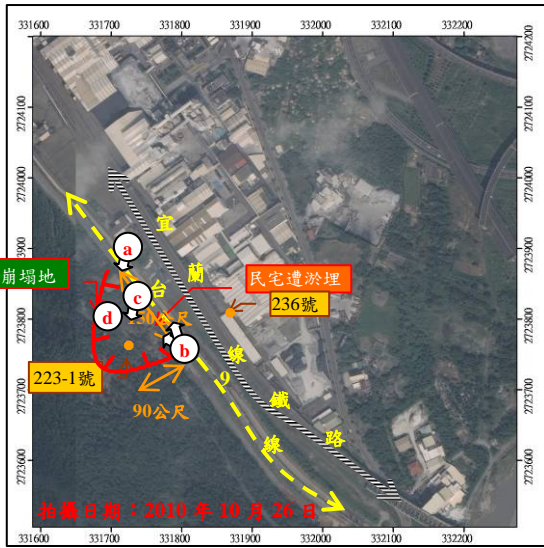
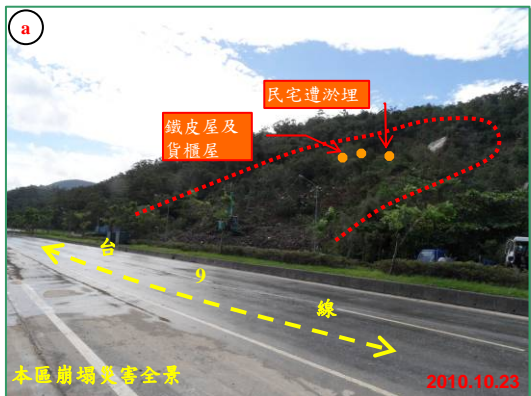
- ✓ 梅姬颱風期間，冬山鄉東城村發生崩塌災情，造成坡面上一戶民宅、一間鐵皮屋及兩個貨櫃屋遭土石淤埋，崩塌區域長約 150m 寬約 90m，所幸無人員傷亡。
- ✓ 道路毀損：台 9 線約 200 公尺。
- ✓ 房屋受損：4 棟。
- ✓ 人員傷亡：無。
