99年梅姬颱風重大土石災例最速報

99年梅姬颱風

宜蘭縣—冬山鄉東城村

99年梅姬颱風-宜蘭冬山-003

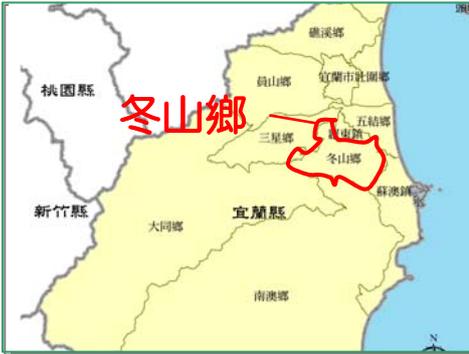
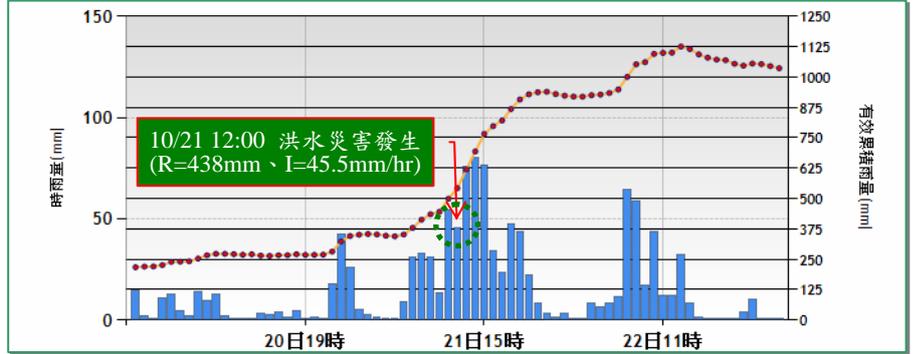
- ❖ 災區位置：佛光慈惠寺(佛光路 260 號)
- ❖ 災害發生時間：10月 21 日 12 時 00 分
- ❖ 災害類型：洪水(宜蘭 DF129)
- ❖ 有效累積雨量：438mm

- ✓ 梅姬颱風期間，冬山鄉東城村佛光慈惠寺旁發生洪水災情，土石流潛勢溪流宜蘭 DF129 堤防遭洪水損壞，防砂壩之副壩破裂毀損，溪水淘刷河道兩岸造成佛光路路基流失。
- ✓ 道路毀損：佛光路約 30 公尺。
- ✓ 房屋受損：0 棟。
- ✓ 人員傷亡：0 人。
