99年梅姬颱風重大土石災例最速報

99年梅姬颱風

宜蘭縣—大同鄉樂水村

99年梅姬颱風-宜蘭大同-001

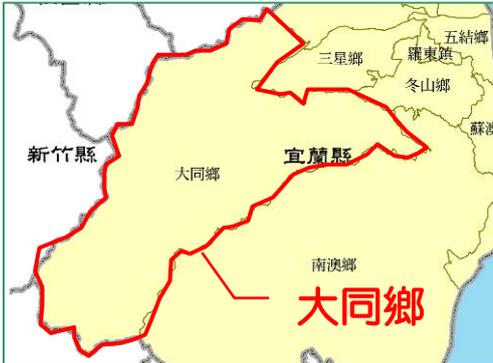
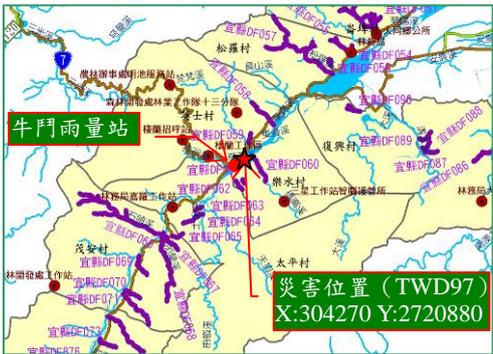
- ❖ 災區位置：舊碼崙橋 (大同鄉樂水村宜51線約12.5k處)
- ❖ 災害發生時間：10月21日17時00分
- ❖ 災害類型：洪水(宜縣DF060)
- ❖ 有效累積雨量：318mm

- ✓ 梅姬颱風期間，碼崙溪(宜縣DF060)溪水暴漲，嚴重淘空舊碼崙橋上游左岸路基，造成通往太平山之大同產業道路中斷，簡易自來水基座基礎流失。
- ✓ 土石淤積：碼崙溪河床抬昇至產業道路路面高度，下游與蘭陽溪匯流處河床抬昇至碼崙橋上部結構。
- ✓ 土石淘刷：通往太平山之大同產業道路於舊碼崙橋處路基淘空流失。
- ✓ 道路受損：約200公尺。
- ✓ 人員傷亡：無。
