99年梅姬颱風重大土石災例最速報

99年梅姬颱風

宜蘭縣一大同鄉寒溪村

99年梅姬颱風-宜蘭大同-002

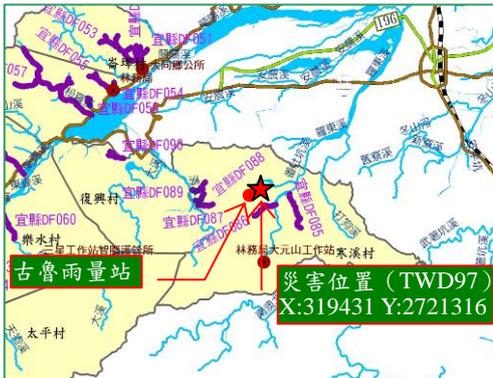
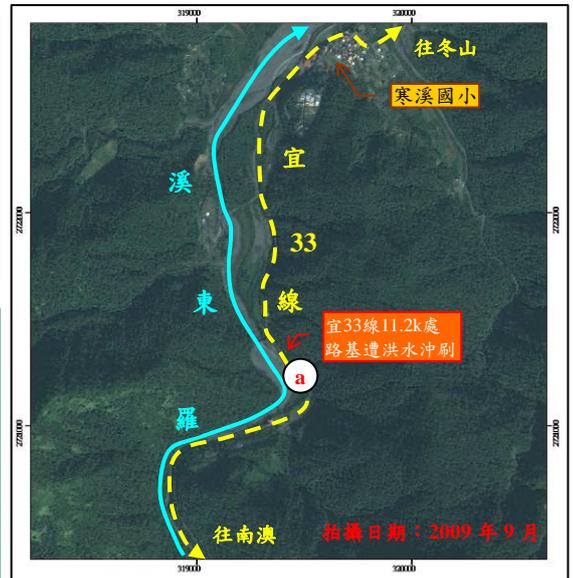
- ✓ 梅姬颱風期間，羅東溪溪水暴漲沖毀宜33線 11.2k 處路基，右側護岸亦毀損流失，本次洪水災害造成宜33線道路中斷。
- ✓ 土石淤積：羅東溪河道堆積大量土石及漂木。
- ✓ 土石沖刷：宜33線 11.2k 處路基及護岸。
- ✓ 道路受損：約 60 公尺。
- ✓ 人員傷亡：無。
