99年梅姬颱風重大土石災例最速報

99年梅姬颱風

宜蘭縣—蘇澳鎮新城里

99年梅姬颱風-宜蘭蘇澳-002

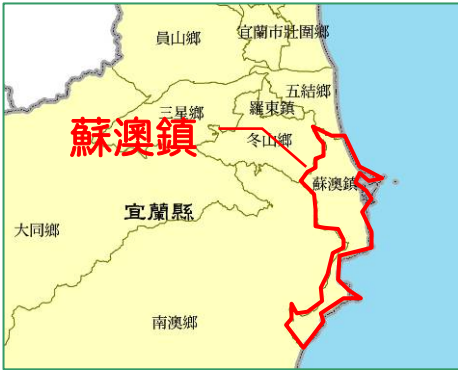
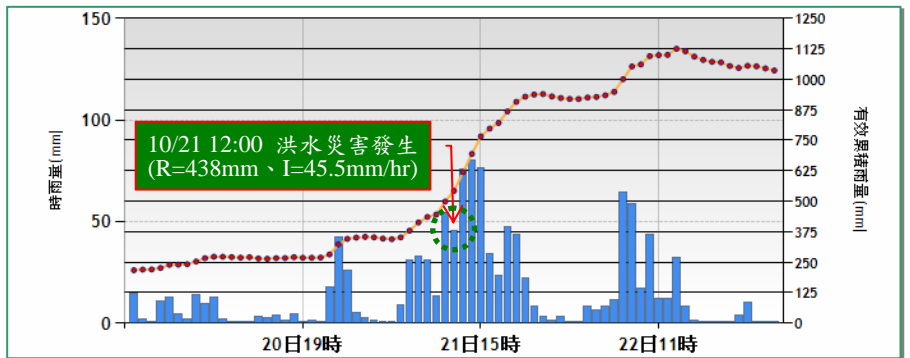
- ✓ 梅姬颱風期間，蘇澳鎮新城里玉皇宮後方蝕溝逕流，淘刷坡地擋土牆造成破裂及數處裂縫，洪水漫流至排水溝及下方邊坡，造成排水溝堵塞，農田遭細沙淤埋，所幸洪水未侵入下方民宅及武荖坑軍營內。
- ✓ 農林用地：約 2-3 公頃遭細沙淤埋。
- ✓ 寺廟教堂：玉皇宮淹水。
- ✓ 人員傷亡：無。
