# 99年梅姬颱風重大土石災例最速報

## 99年梅姬颱風

## 宜蘭縣—蘇澳鄉永樂里

### 99年梅姬颱風-宜蘭蘇澳-007

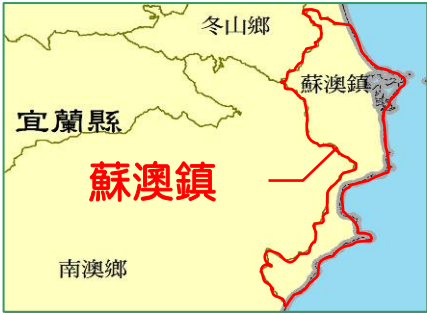
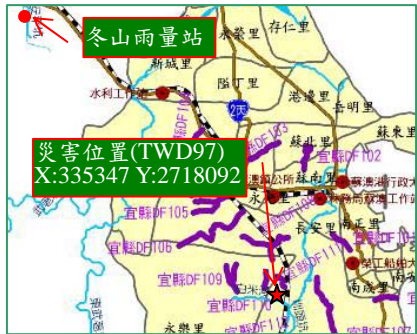
- ❖ 永樂南路96~98號民宅後方發生崩塌災害，崩塌土石堆積於96號民宅後方約一層樓高；雨水挾帶坡面土砂入侵民宅及永樂南路路面，造成房舍後方遭土砂泥流淤埋。
- ❖ 永樂南路99號民宅後方坑溝溪水暴漲，混合土砂溢淹至永樂南路路面及房舍內。
- ❖ 房屋受損：約5棟。
- ❖ 道路毀損：約200公尺。
