99年梅姬颱風重大土石災例最速報

99年梅姬颱風

宜蘭縣—蘇澳鄉永樂里

99年梅姬颱風-宜蘭蘇澳-008

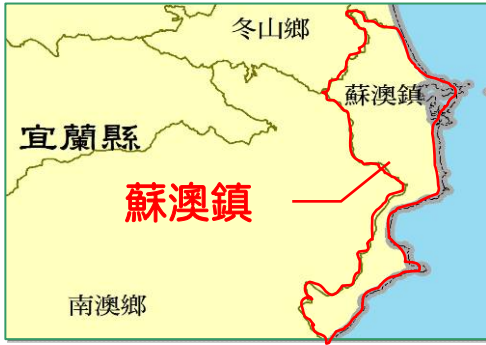
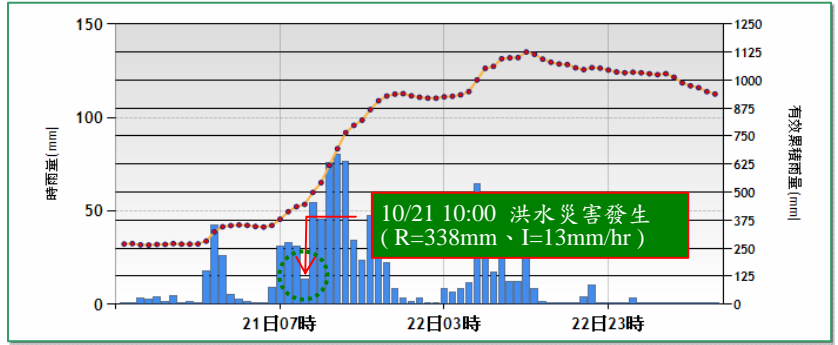
- ❖災區位置：永樂里 11 鄰 (永樂南路 151 號民宅)
- ❖災害發生時間：10月21日 10時 00分
- ❖災害類型：洪水
- ❖有效累積雨量：338mm

- ✓ 圳頭坑溪溪水暴漲挾帶上游土砂及漂流木淤積河床，河床抬昇至防砂壩壩頂，水流淘刷防砂壩左翼基礎，造成圳頭路路基淘空，通往溪底之卡車便道亦遭洪水沖毀。
- ✓ 水流順沿圳頭路及永樂南路溢淹，造成 11 鄰民宅遭洪水泥流入侵。
- ✓ 房屋受損：約 10 棟。
- ✓ 道路毀損：卡車便道及圳頭路約 100 公尺。
- ✓ 農林用地：葡萄果園 0.5 公頃。
