99年梅姬颱風重大土石災例最速報

99年梅姬颱風

宜蘭縣—蘇澳鎮蘇北里

99年梅姬颱風-宜蘭蘇澳-014

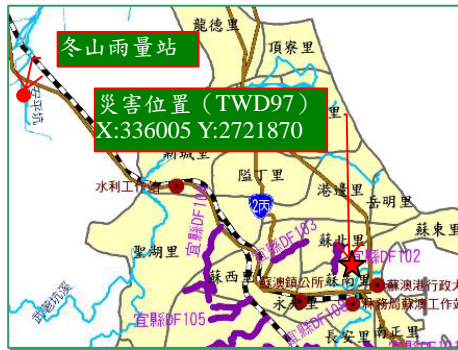
- ✓ 宜縣DF102於梅姬颱風因上游山區長時間之豪大雨，指南宮後方山壁出現崩塌災情，崩塌土石堆積於指南宮後方廣場，並造成宜縣DF102爆發土石流災情，將土石運移至下方冷泉運動公園。
- ✓ 土石淤埋：寺廟周圍土石淤埋阻斷道路。
- ✓ 道路受損：指南宮前方聯通道路遭土石阻斷約130公尺。
