# 99年梅姬颱風重大土石災例最速報

## 99年梅姬颱風

## 宜蘭縣—蘇澳鎮蘇東里

### 99年梅姬颱風-宜蘭蘇澳-019

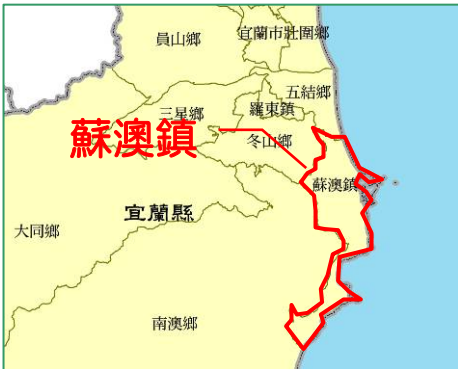
- ❖ 災區位置：城隍廟(埤岸路 31 號)
- ❖ 災害發生時間：10 月 21 日 14 時 00 分
- ❖ 災害類型：崩塌
- ❖ 有效累積雨量：593.5mm

- ✓ 梅姬颱風期間，蘇東里城隍廟後方坡地崩塌，毀損林森路路基及道路圍牆，崩塌土石堆積於道路下邊坡，並沖入 20~31 號民宅內，其中兩戶民宅遭土石淤埋。
- ✓ 道路毀損：林森路約 50 公尺。
- ✓ 房屋受損：約 10 棟。
- ✓ 人員傷亡：無。

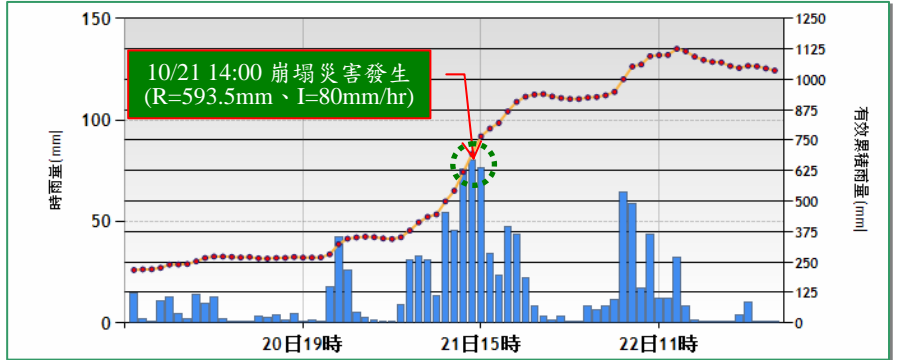
參考雨量站：冬山(C0U680) 土石流警戒基準值：600mm
