99年梅姬颱風重大土石災例最速報

99年梅姬颱風

宜蘭縣—蘇澳鎮南正里

99年梅姬颱風-宜蘭蘇澳-021

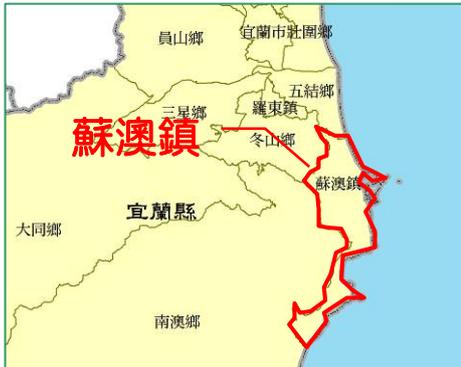
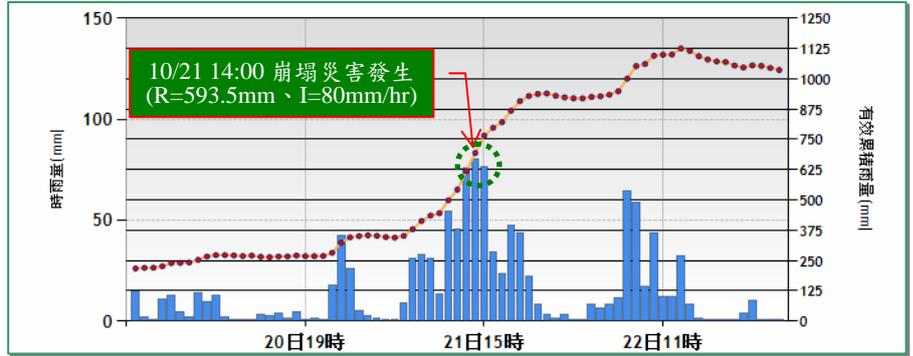
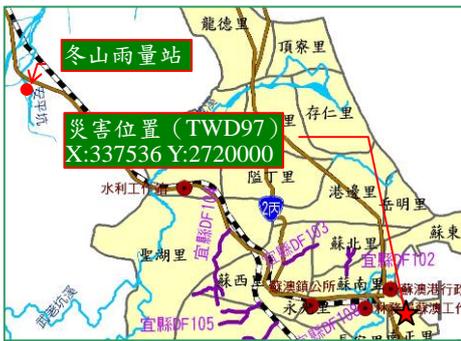
- ❖ 災區位置：進安宮(台2戊線 13k 處)
- ❖ 災害發生時間：10月21日14時00分
- ❖ 災害類型：崩塌
- ❖ 有效累積雨量：593.5mm

- ✓ 梅姬颱風期間，蘇南公路邊坡發生崩塌災情，崩塌土石阻斷蘇南公路通行。
- ✓ 蘇南公路下邊坡崩塌，造成蘇南公路路基流失，擋土牆損毀。
- ✓ 土砂泥流入侵進安宮及興建中之遊客中心，並堆積於進安宮後方。
- ✓ 道路毀損：蘇南公路約 150 公尺。
- ✓ 房屋受損：進安宮及遊客中心 2 棟。
- ✓ 人員傷亡：無。
