99年梅姬颱風重大土石災例最速報

99年梅姬颱風

宜蘭縣—蘇澳鎮南成里

99年梅姬颱風-宜蘭蘇澳-022

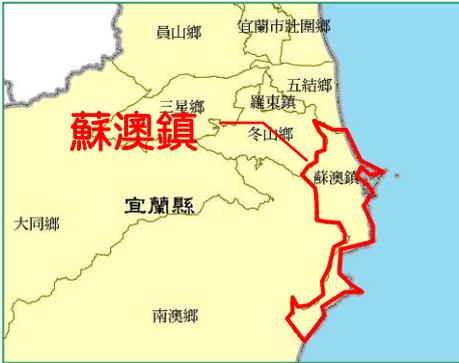
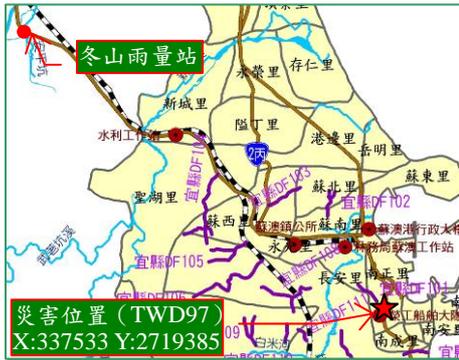
- ❖ 災區位置：文化巷 (台2戊轉力行街盡頭)
- ❖ 災害發生時間：10月21日12時00分
- ❖ 災害類型：崩塌
- ❖ 有效累積雨量：438mm

- ✓ 梅姬颱風期間，文化巷多起崩塌地土石崩落，其中19~22號民宅後方崩塌，造成20號民宅損壞，文化巷多數民宅遭崩塌土石堆積，部份土石衝入民宅導致民宅損壞。
- ✓ 土石淤埋：文化巷道路與周邊民宅淤埋。
- ✓ 房屋受損：約35棟。
- ✓ 道路毀損：文化巷約120公尺土石堆積。
- ✓ 人員傷亡：0人。

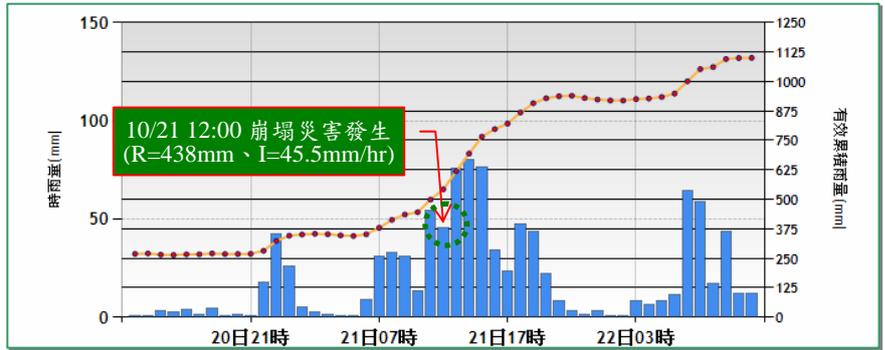
參考雨量站：冬山(COU680) 土石流警戒基準值：600mm
