99年梅姬颱風重大土石災例最速報

99年梅姬颱風

宜蘭縣—蘇澳鎮永春里

99年梅姬颱風-宜蘭蘇澳-024

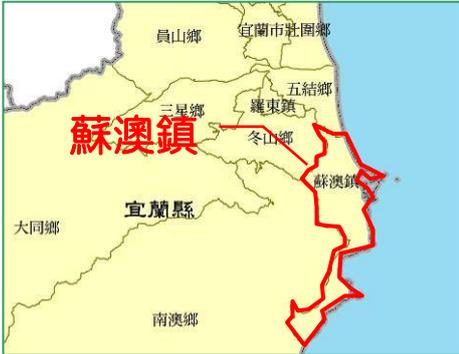
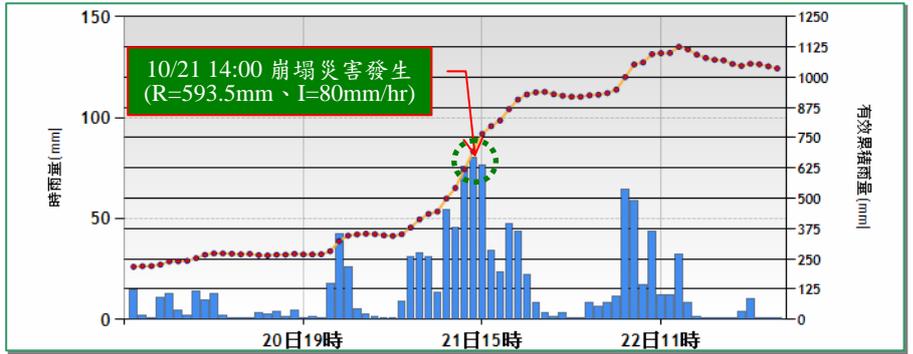
參考雨量站：冬山(COU680) 土石流警戒基準值：600mm

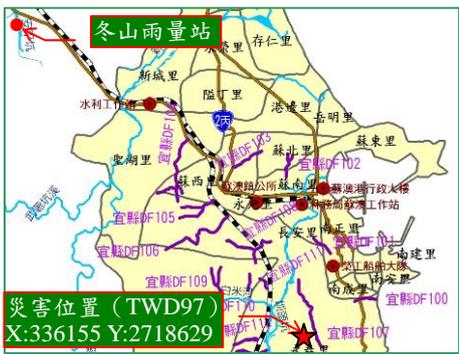
- ❖ 災區位置：永春里第9鄰 (8、9、10號民宅後方)
- ❖ 災害發生時間：10月21日14時00分
- ❖ 災害類型：崩塌
- ❖ 有效累積雨量：593.5mm

- ✓ 梅姬颱風期間，永春里8、9、10號民宅後方坡地崩塌，豪雨沿坡面坑溝沖蝕搬運土石，堆積於9號民宅後方。
- ✓ 坡面逕流沿坡面坑溝集中宣洩而下，造成下方民宅淹水，土砂泥流淤埋民宅及農田。
- ✓ 道路毀損：約50公尺。
- ✓ 房屋受損：約10棟。
- ✓ 人員傷亡：無。
